Commune : ARGENTAN

Rivière : L' Orne

Muret de clôture de jardin, impasse du croissant.

GÉNÉRAL**Unité de gestion :** Seine aval-Côtiers Normands**Code :** WEB_S_202205294951_1 **Date de mise à jour :** 07/02/2024**Auteur :** CONTRIB_01

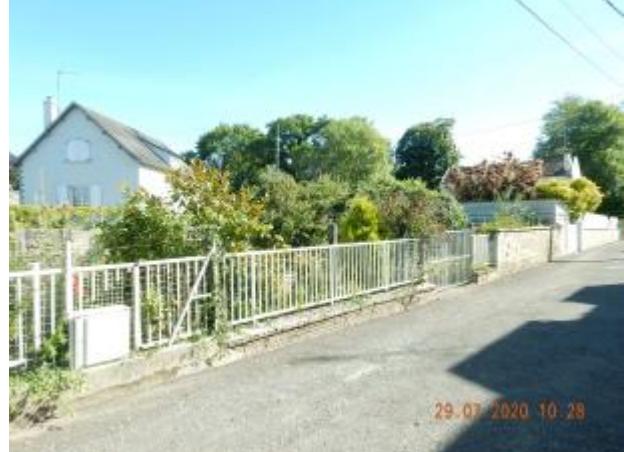
Impasse du croissant

Commentaires : Le muret est en pierre surmonté d'une grille en fer. Il est en face du 2 impasse du croissant.**1**

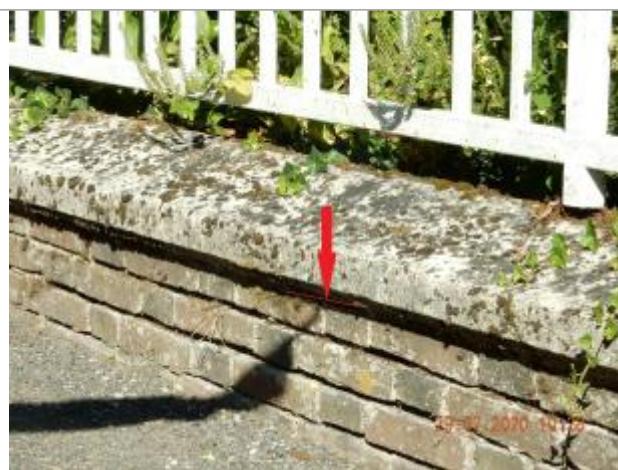
**1996****Nature de l'inondation :** Débordement de cours d'eau**Altitude calculée de l'eau :** **154.84 m****Nature du repère :** Photographie**Commentaires :** Laisse de crue atteint le dessous de la dalle de ciment sous la barrière blanche**GÉNÉRAL****Code :** WEB_R_202008051954**Date de mise à jour :****Auteur :** CONTRIB_01

Laisse de crue sous dalle de ciment
