Commune : **ARGENTAN**Rivière : **L' Orne****Muret de clôture de jardin, impasse du croissant.****Commentaires :** Le muret est en pierre surmonté d'une grille en fer. Il est en face du 2 impasse du croissant.**1**

GÉNÉRAL**Unité de gestion :** Seine aval-Côtiers Normands**Code :** WEB_S_202205294951_1 **Date de mise à jour :** 07/02/2024**Auteur :** CONTRIBUT_01

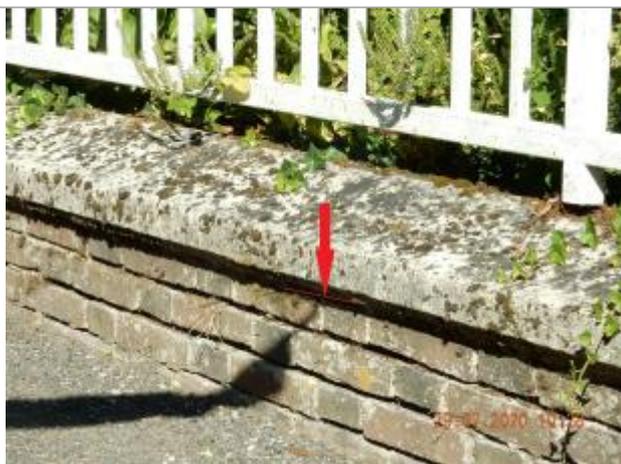
Nature de l'inondation : **Débordement de cours d'eau**Altitude calculée de l'eau : **154.84 m**Nature du repère : **Photographie****Commentaires :** Laisse de crue atteint le dessous de la dalle de ciment sous la barrière blanche**GÉNÉRAL****Code :** WEB_R_202008051954**Date de mise à jour :****Auteur :** CONTRIBUT_01

MARQUE**Maximum de l'inondation :** Oui**Visibilité :** Non**État du repère :** Disparu**Pérennité :** Aucune**NIVELLEMENT SPC SACN. LE SPC N'EST PAS GÉOMÈTRE EXPERT, LES COTES SONT DONNÉES À TITRE INDICATIF.****Méthode :** Non renseigné**Système altimétrique :** NGF IGN 1969 (système normal)**Altitude de la référence (en m) :** 154.840 m**Altitude calculée de l'eau (en m) :** 154.84 m

Laisse de crue sous dalle de ciment
