Commune : ARGENTAN

## Musée de la dentelle

Rivière : L' Orne

Musée de la dentelle

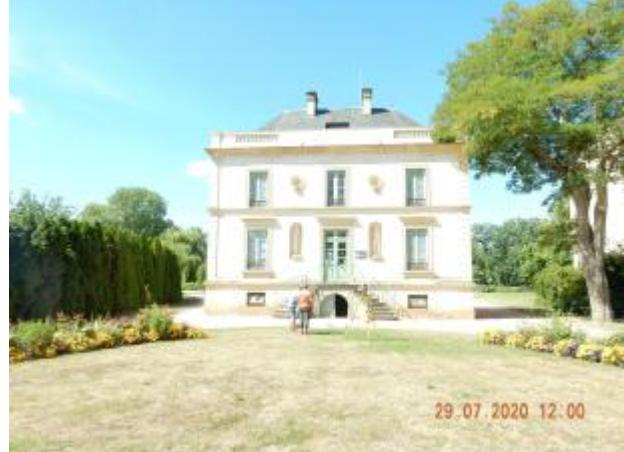
**13 Juin 2018**Nature de l'inondation : **Débordement de cours d'eau**Altitude calculée de l'eau : **154.413 m**Nature du repère : **Laisse d'inondation**

**Texte :** Laisse de crue sur dalles sur la pelouse**Maximum de l'inondation :** Oui**Visibilité :** Oui**État du repère :** Bon**Pérennité :** Aucune**NIVELLEMENT SPC SACN. LE SPC N'EST PAS GÉOMÈTRE EXPERT,  
LES COTES SONT DONNÉES À TITRE INDICATIF. - 29/07/2020****Méthode :** GPS**Référence nivellée :** Marque d'inondation**Système altimétrique :** NGF IGN 1969 (système normal)**Altitude de la référence (en m) :** 154.413 m**Différence entre le niveau d'eau et la référence (en m) :** 0.000 m**Altitude calculée de l'eau (en m) :** 154.413

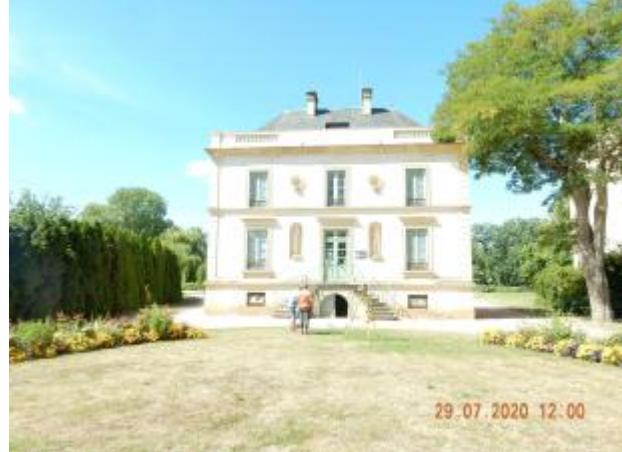
Musée de la dentelle

**13 Juin 2018**Nature de l'inondation : **Débordement de cours d'eau**Altitude calculée de l'eau : **154.521 m**Nature du repère : **Laisse d'inondation**

Laisse de crue sur porte de la cave

**Texte :** Laisse de crue sur porte de la cave du musée**Maximum de l'inondation :** Oui**Visibilité :** Oui**État du repère :** Bon**Pérennité :** Longue**NIVELLEMENT SPC SACN. LE SPC N'EST PAS GÉOMÈTRE EXPERT,  
LES COTES SONT DONNÉES À TITRE INDICATIF. - 29/07/2020****Méthode :** Méthode combinée**Référence nivellée :** Marque d'inondation**Système altimétrique :** NGF IGN 1969 (système normal)**Altitude de la référence (en m) :** 154.521 m**Altitude calculée de l'eau (en m) :** 154.521

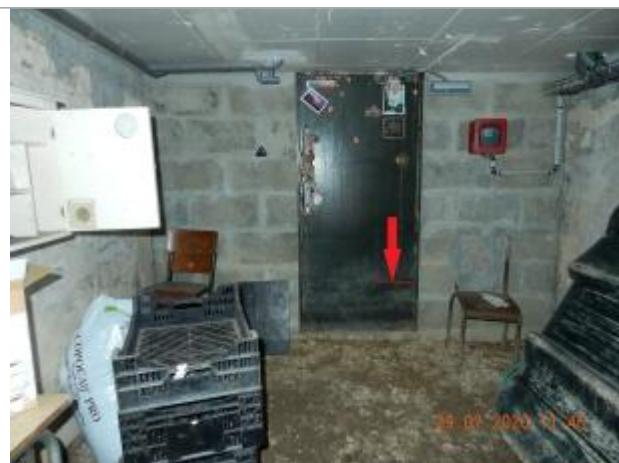
**2001****Nature de l'inondation :** Débordement de cours d'eau**Altitude calculée de l'eau :** **155.88 m****Nature du repère :** Document écrit**Commentaires :** Laisse de crue dans la cave à 73 cm du sol devant la porte du fond**GÉNÉRAL****Code :** WEB\_R\_202008060929**Date de mise à jour :****Auteur :** CONTRIB\_01

**MARQUE****Maximum de l'inondation :** Oui**Visibilité :** Non**État du repère :** Disparu**Pérennité :** Aucune

Laisse de crue à 73 cm au dessus du sol de la cave

**NIVELLEMENT SPC SACN. LE SPC N'EST PAS GÉOMÈTRE EXPERT,  
LES COTES SONT DONNÉES À TITRE INDICATIF.****Méthode :** Non renseigné**Référence nivellée :** Non renseigné**Système altimétrique :** NGF IGN 1969 (système normal)**Altitude de la référence (en m) :** 155.880 m**Altitude calculée de l'eau (en m) :** 155.88
