Commune : **ARGENTAN**Rivière : **L' Orne****Musée de la dentelle****3**

GÉNÉRAL**Unité de gestion :** Seine aval-Côtiers Normands**Code :** WEB_S_202205294957**Date de mise à jour :** 06/08/2020**Auteur :** CONTRIB_01

**13 Juin 2018**Nature de l'inondation : **Débordement de cours d'eau**Altitude calculée de l'eau : **154.521 m**Nature du repère : **Laisse d'inondation****GÉNÉRAL****Code :** WEB_R_202008064049**Date de mise à jour :****Auteur :** CONTRIB_01

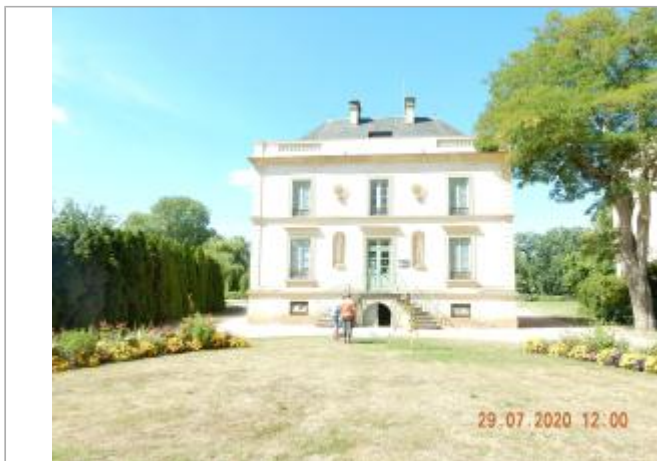
Musée de la dentelle

MARQUE**Texte :** Laisse de crue sur porte de la cave du musée**Maximum de l'inondation :** Oui**Visibilité :** Oui**État du repère :** Bon**Pérennité :** Longue**NIVELLEMENT SPC SACN. LE SPC N'EST PAS GÉOMÈTRE EXPERT, LES COTES SONT DONNÉES À TITRE INDICATIF. - 29/07/2020****Méthode :** Méthode combinée**Référence nivelée :** Marque d'inondation**Système altimétrique :** NGF IGN 1969 (système normal)**Altitude de la référence (en m) :** 154.521 m**Altitude calculée de l'eau (en m) :** 154.521 m

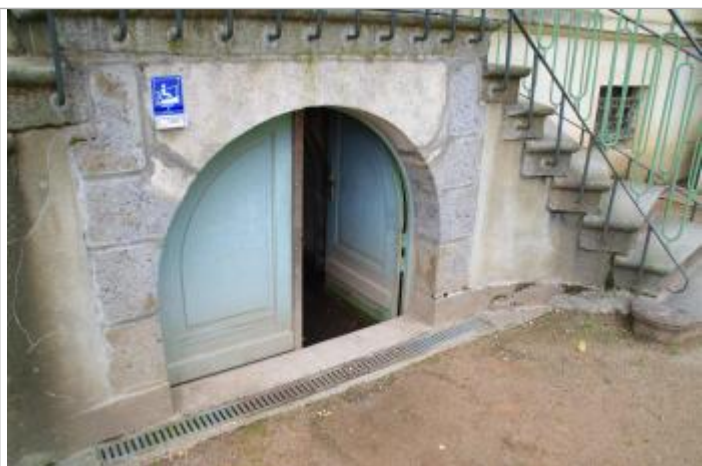
Laisse de crue sur porte de la cave
