Commune : **SARRALBE** | Rivière : **L' Albe**

## Marches du bas de l'escalier

**5 février 2020**  
 Nature de l'inondation : **Débordement de cours d'eau** Nature du repère : **Photographie**

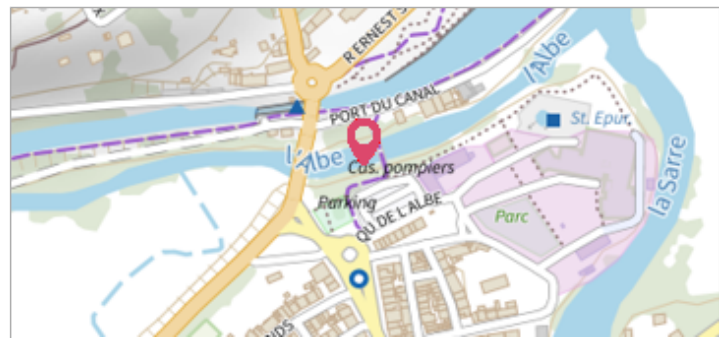
**Commentaires :** Où les feuilles mortes ont été emportées par l'eau. Phénomène observé à partir de la 17ème marche en partant du haut de l'escalier. Incertitude du niveau atteint par l'eau égale à la hauteur de la marche : 13 cm
