Commune : **SARRALBE**Rivière : **L' Albe**

## Marches du bas de l'escalier

**Unité de gestion :** Rhin-Sarre**Date de mise à jour :** 17/08/2020**Code :** RS\_S\_1  
**Auteur :** SPC RS

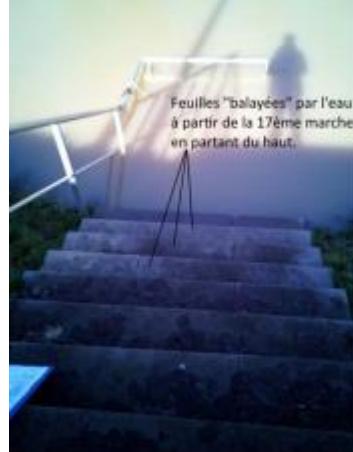
**Commentaires :** Où les feuilles mortes ont été emportées par l'eau. Phénomène observé à partir de la 17ème marche en partant du haut de l'escalier. Incertitude du niveau atteint par l'eau égale à la hauteur de la marche : 13 cm

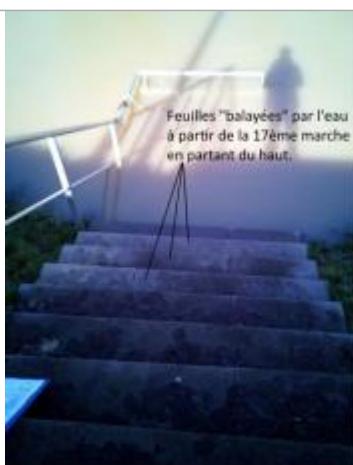
**5 Février 2020**Nature de l'inondation : **Débordement de cours d'eau**Nature du repère : **Photographie**
