Commune : **LE VAL-DE-GUEBLANGE** | Rivière : **L' Albe**

Code : RS_R_2_1 Date de mise à jour : 01/09/2020
 Auteur : SPC RS

SOURCE DE REPÉRAGE : RELEVÉ DE LAISSES DE CRUES DE LA DDT 57 SUITE AUX DÉBOREMENTS DE LA SARRE DU 6 FÉVRIER 2020 -

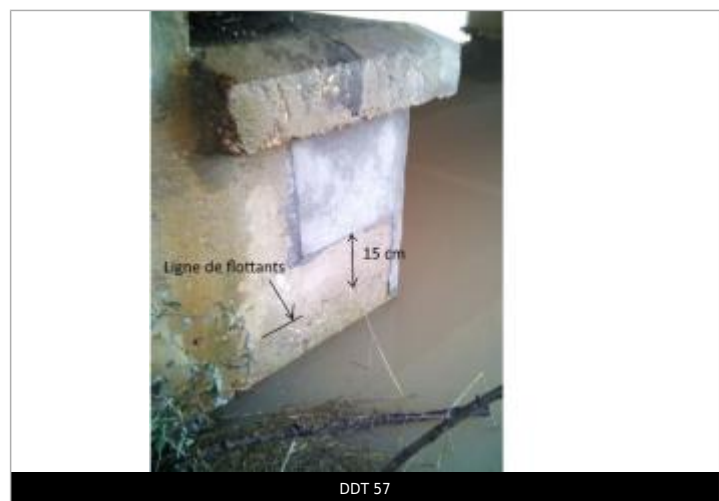
Sur la face aval de la pile du pont

Commentaires : Flottants collés sur la face aval de la pile du pont, 15 cm sous la partir gris clair du béton (partie du pont refaite, matériau plus clair et plus lisse que le reste de l'ouvrage- cf. photo).
