Commune : **HERMELANGE** | Rivière : **La Sarre**

Unité de gestion : Rhin-Sarre
Code : RS_S_77 **Date de mise à jour :** 17/08/2020
Auteur : SPC RS

Code : RS_R_77_1 **Date de mise à jour :** 24/09/2021
Auteur : SPC RS

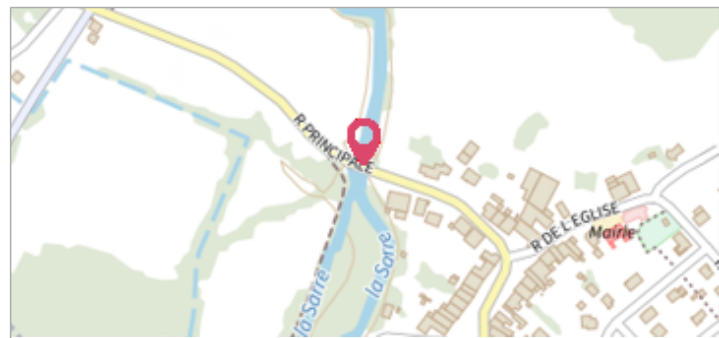
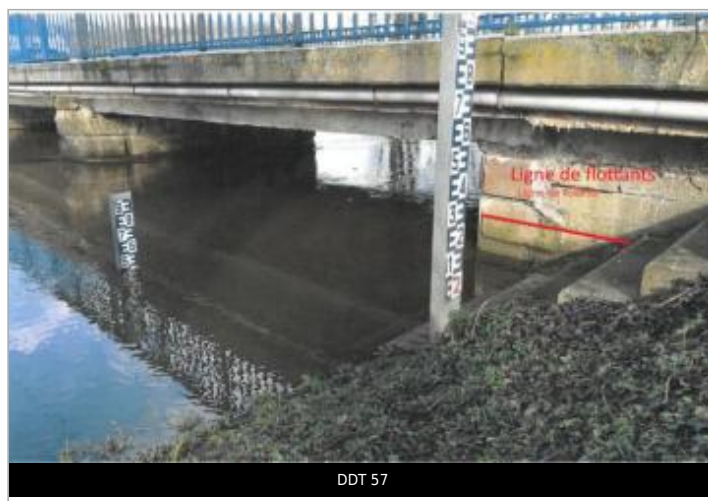
sur la culée de rive droite du pont, face amont

Commentaires : Ligne de flottants sur la culée de rive droite du pont, face amont. Ligne de flottants située à hauteur de la moitié de la 2ème pierre de taille d'angle du pont, en comptant à partir du tablier.

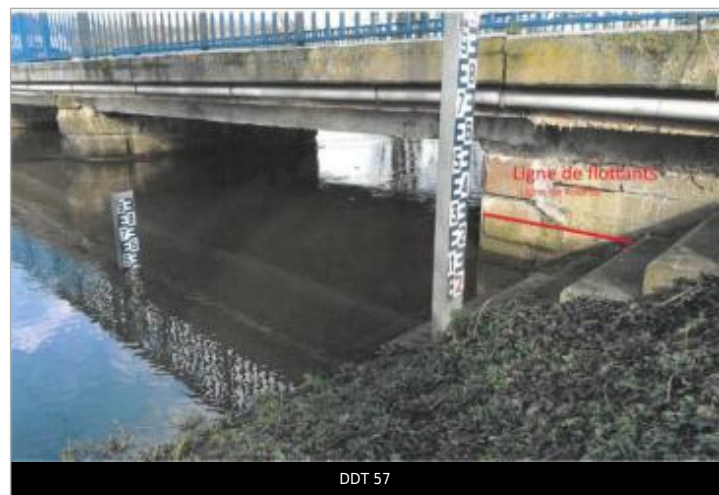
5 février 2020
 Nature de l'inondation : **Débordement de cours d'eau** Nature du repère : **Photographie**
