Commune : **HERMELANGE**

Rivière : **La Sarre**

Code : RS_S_77

Code : RS_R_77_1

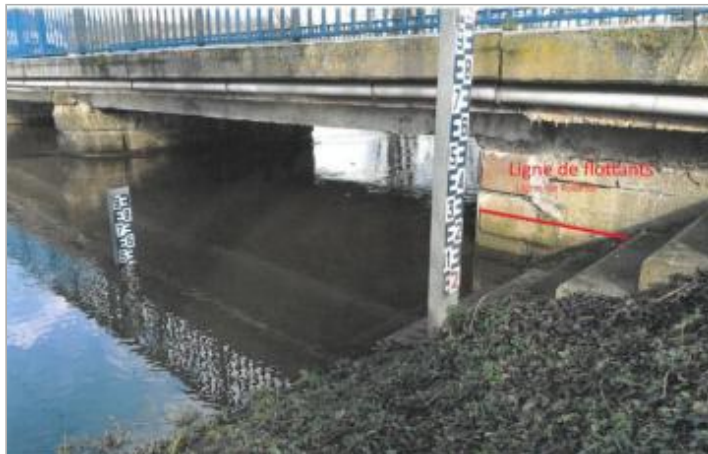
Commentaires : Ligne de flottants sur la culée de rive droite du pont, face amont. Ligne de flottants située à hauteur de la moitié de la 2ème pierre de taille d'angle du pont, en comptant à partir du tablier.
