Commune : IMLING

Rivière : La Sarre

## pile du pont, côté Sarre

**Unité de gestion :** Rhin-Sarre**Date de mise à jour :** 17/08/2020**Code :** RS\_S\_78**Auteur :** SPC RS

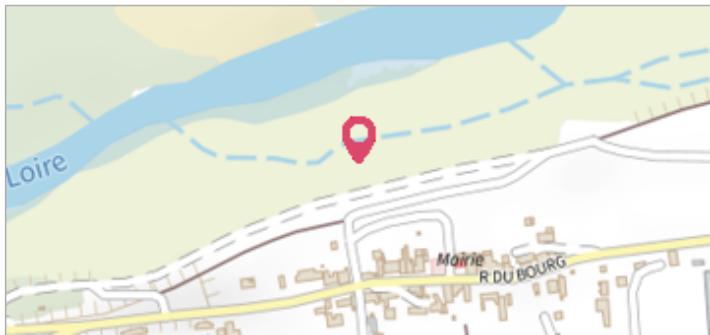
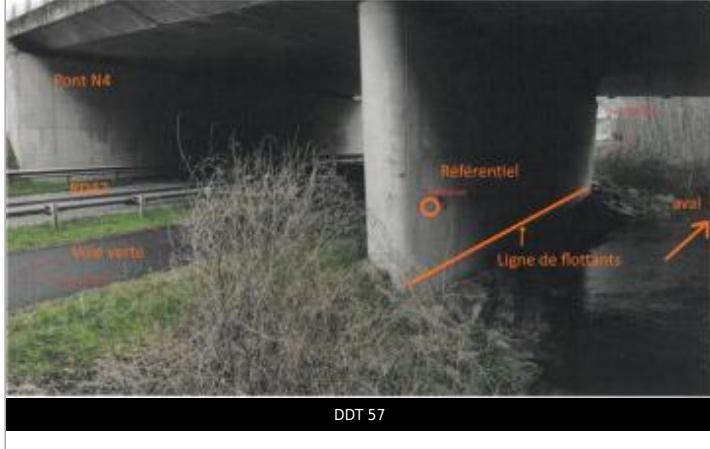
**Commentaires :** Ligne de flottant tout le long de la pile du pont, côté Sarre. 128 cm en dessous d'un petit creux circulaire dans la pile béton, du côté amont de la pile, sur sa face interne (cf photo).

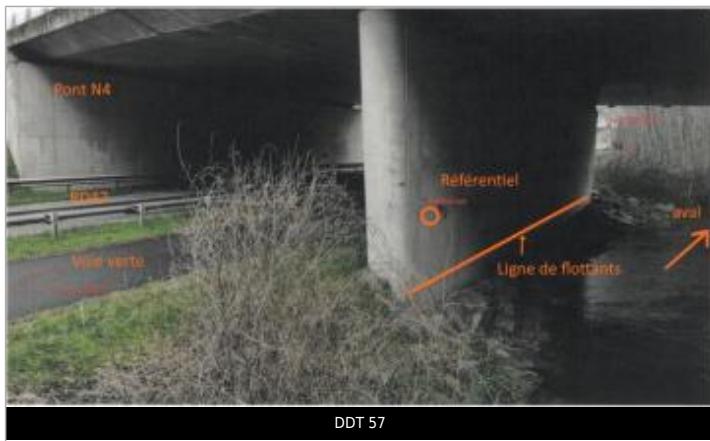
**5 Février 2020**Nature de l'inondation : **Débordement de cours d'eau**Nature du repère : **Photographie**

**Maximum de l'inondation :** Non renseigné**Visibilité :** Non renseigné**État du repère :** Non renseigné**Pérennité :** Non renseigné**Repère calculé :** Non renseigné**PHEC :** Non renseigné**SOURCE DE REPÉRAGE : RELEVÉ DE LAISSES DE CRUES DE LA DDT 57 SUITE AUX DÉBORDEMENTS DE LA SARRE DU 6 FÉVRIER 2020 -****Type de repérage :** Campagne de terrain post-inondation**Organisme :** DREAL Grand Est
