Commune : **SARRALBE** | Rivière : **La Sarre**

Unité de gestion : Rhin-Sarre
Code : RS_S_79 **Date de mise à jour :** 17/08/2020
Auteur : SPC RS

Code : RS_R_79_1 **Date de mise à jour :** 25/01/2021
Auteur : SPC RS

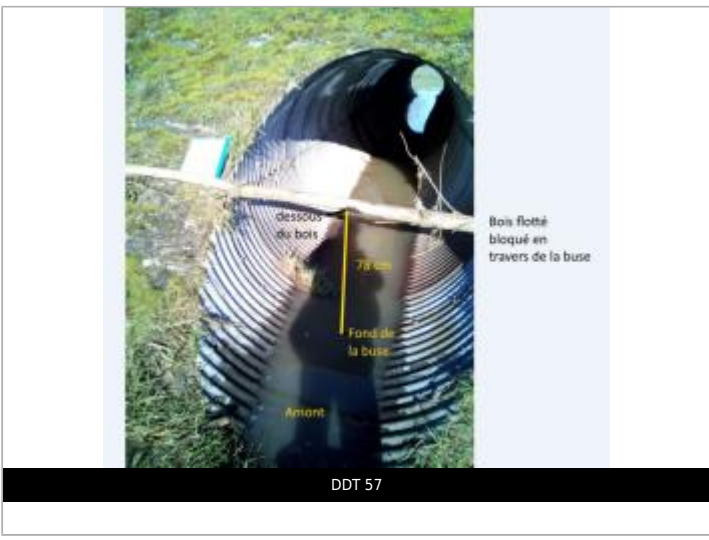
côté amont du pont

Commentaires : Bois flotté bloqué en travers de la buse, côté amont du pont. Bois placé à 78 cm au-dessus du fond de la buse (mesure centrée, calée au point bas intérieur de la buse et jusqu'au-dessous du bois flotté).
