Commune : **SARRALBE** | Rivière : **La Sarre**

Unité de gestion : Rhin-Sarre
Code : RS_S_79 **Date de mise à jour :** 17/08/2020
Auteur : SPC RS

Code : RS_R_79_1 **Date de mise à jour :** 25/01/2021
Auteur : SPC RS

SOURCE DE REPÉRAGE : RELEVÉ DE LAISSES DE CRUES DE LA DDT 57 SUITE AUX DÉBOURDEMENTS DE LA SARRE DU 6 FÉVRIER 2020 -

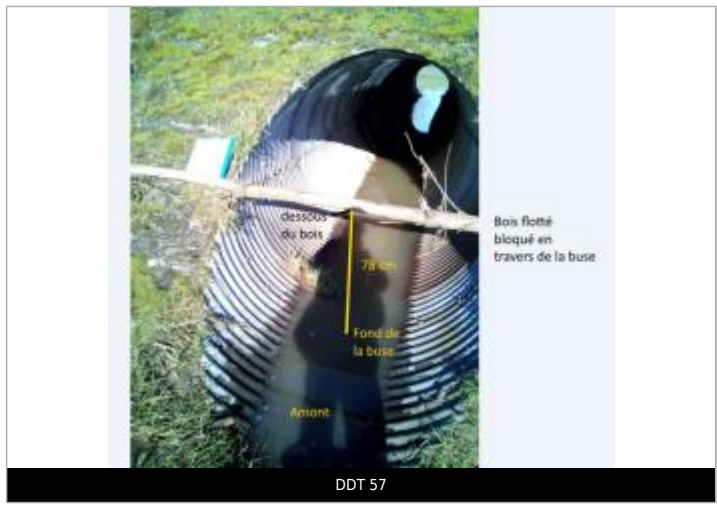
côté amont du pont

Commentaires : Bois flotté bloqué en travers de la buse, côté amont du pont. Bois placé à 78 cm au-dessus du fond de la buse (mesure centrée, calée au point bas intérieur de la buse et jusqu'au-dessous du bois flotté).
