Commune : **SARRALBE****côté amont du pont**Rivière : **La Sarre**

GÉNÉRAL**Unité de gestion :** Rhin-Sarre**Code :** RS_S_79**Auteur :** SPC RS**Date de mise à jour :** 17/08/2020

**5 Février 2020**Nature de l'inondation : **Débordement de cours d'eau**Nature du repère : **Photographie****GÉNÉRAL****Code :** RS_R_79_1**Auteur :** SPC RS**Date de mise à jour :**

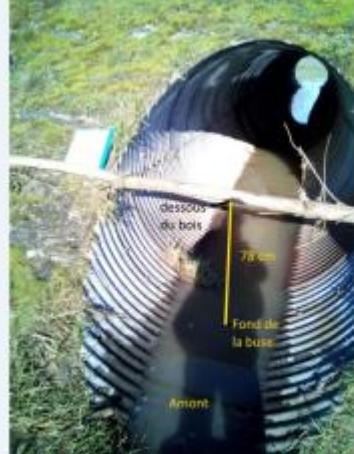
Commentaires : Bois flotté bloqué en travers de la buse, côté amont du pont. Bois placé à 78 cm au-dessus du fond de la buse (mesure centrée, calée au point bas intérieur de la buse et jusqu'au-dessous du bois flotté).

Bois flotté bloqué en travers de la buse
