Commune : **SARREBOURG** | Rivière : **La Sarre**

Unité de gestion : Rhin-Sarre
Code : RS_S_81 **Date de mise à jour :** 17/08/2020
Auteur : SPC RS

Code : RS_R_81_1 **Date de mise à jour :** 24/09/2021
Auteur : SPC RS

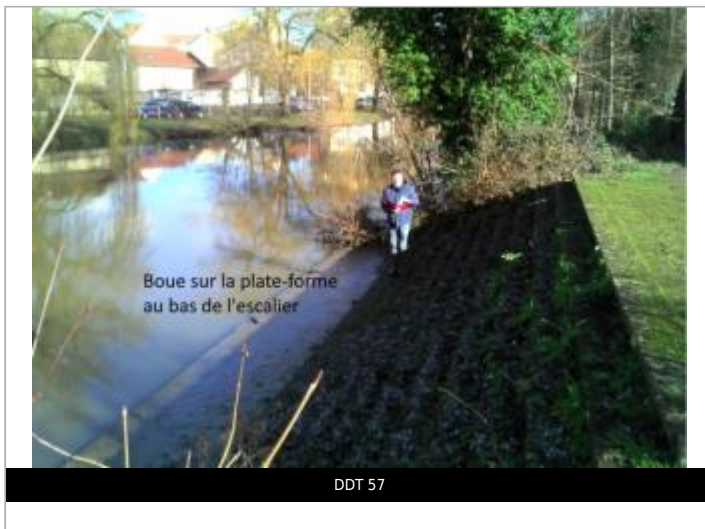
plate-forme au bas de l'escalier

Commentaires : Boue déposée par les eaux de la crue sur la plate-forme au bas de l'escalier. Incertitude de la hauteur d'eau car pas d'indice du niveau d'eau sur la contre-marche : incertitude équivalente à la hauteur de la contre-marche.
