Commune : **SARREBOURG** | Rivière : **La Sarre**

Unité de gestion : Rhin-Sarre
Code : RS_S_81 **Date de mise à jour :** 17/08/2020
Auteur : SPC RS

Code : RS_R_81_1 **Date de mise à jour :** 24/09/2021
Auteur : SPC RS

SOURCE DE REPÉRAGE : RELEVÉ DE LAISSES DE CRUES DE LA DDT 57 SUITE AUX DÉBOREMENTS DE LA SARRE DU 6 FÉVRIER 2020 -

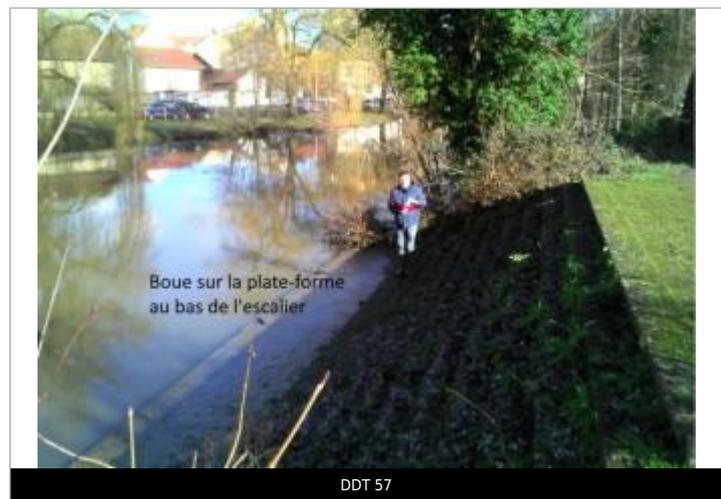
plate-forme au bas de l'escalier

Commentaires : Boue déposée par les eaux de la crue sur la plate-forme au bas de l'escalier. Incertitude de la hauteur d'eau car pas d'indice du niveau d'eau sur la contre-marche : incertitude équivalente à la hauteur de la contre-marche.
