Commune : **SARREBOURG** | Rivière : **La Sarre**

**plate-forme au bas de l'escalier**

**Unité de gestion :** Rhin-Sarre  
**Code :** RS\_S\_81 **Date de mise à jour :** 17/08/2020  
**Auteur :** SPC RS

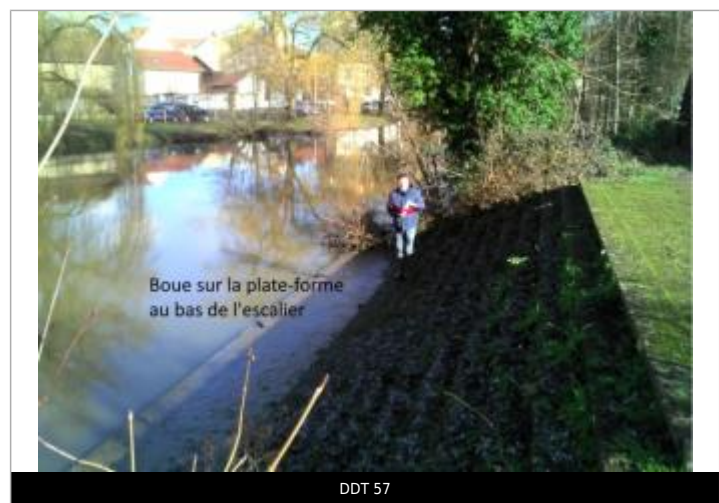
**Code :** RS\_R\_81\_1 **Date de mise à jour :** 24/09/2021  
**Auteur :** SPC RS

**Commentaires :** Boue déposée par les eaux de la crue sur la plate-forme au bas de l'escalier. Incertitude de la hauteur d'eau car pas d'indice du niveau d'eau sur la contre-marche : incertitude équivalente à la hauteur de la contre-marche.

**5 février 2020**  
 Nature de l'inondation : **Débordement de cours d'eau** | Nature du repère : **Photographie**
