Commune : HERBITZHEIM

Rivière : La Sarre

face aval de la culée du pont

SOURCE DE REPÉRAGE : RELEVÉ DE LAISSES DE CRUES DE LA DDT 57 SUITE AUX DÉBORDEMENTS DE LA SARRE DU 6 FÉVRIER 2020 -

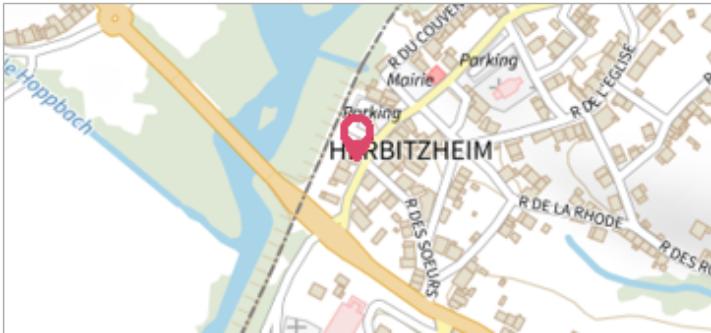
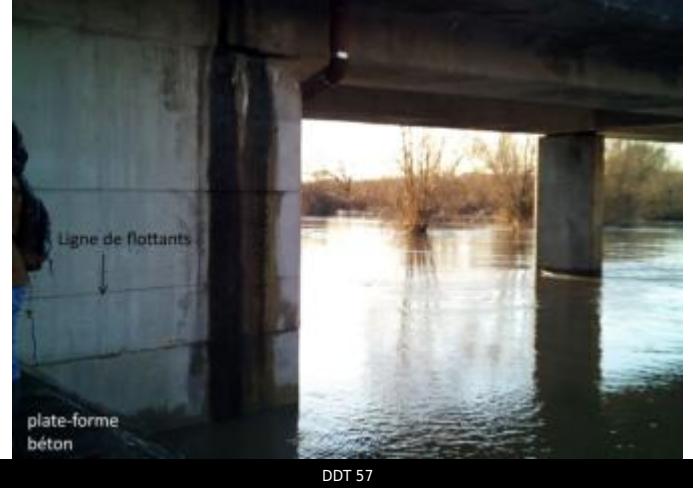
Commentaires : Flottants collés sur la face aval de la culée du pont, à 34,5 cm au-dessus de la plateforme de remblai et béton qui permet l'accès à la culée. Inscription « 02/20 » et trait jaune posés sur place.
