Commune : **HERBITZHEIM** | Rivière : **La Sarre**

Unité de gestion : Rhin-Sarre
Code : RS_S_87 **Date de mise à jour :** 17/08/2020
Auteur : SPC RS

SOURCE DE REPÉRAGE : RELEVÉ DE LAISSES DE CRUES DE LA DDT 57 SUITE AUX DÉBOREMENTS DE LA SARRE DU 6 FÉVRIER 2020 -

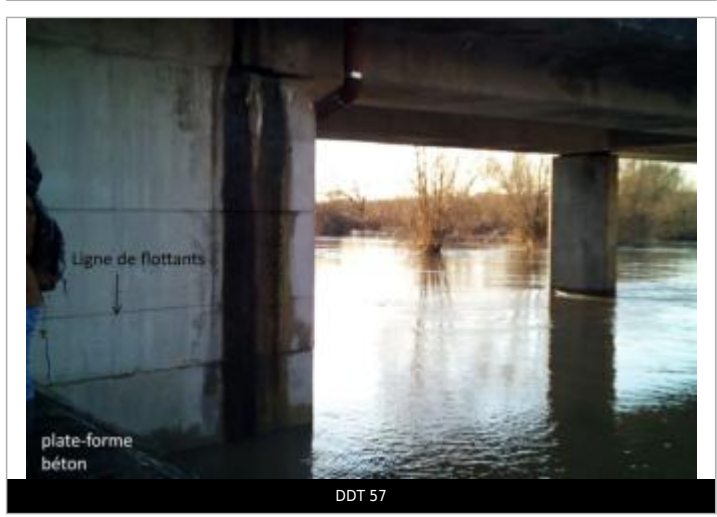
face aval de la culée du pont

Commentaires : Flottants collés sur la face aval de la culée du pont, à 34,5 cm au-dessus de la plateforme de remblai et béton qui permet l'accès à la culée. Inscription « 02/20 » et trait jaune posés sur place.

5 février 2020
 Nature de l'inondation : **Débordement de cours d'eau** Nature du repère : **Photographie**

Maximum de l'inondation : Non renseigné
Visibilité : Non renseigné **État du repère :** Non renseigné
Pérennité : Non renseigné **Repère calculé :** Non renseigné
PHEC : Non renseigné
