Commune : **HERBITZHEIM** | Rivière : **La Sarre**

Unité de gestion : Rhin-Sarre
Code : RS_S_87 **Date de mise à jour :** 17/08/2020
Auteur : SPC RS

Code : RS_R_87_1 **Date de mise à jour :** 25/01/2021
Auteur : SPC RS

SOURCE DE REPÉRAGE : RELEVÉ DE LAISSES DE CRUES DE LA DDT 57 SUITE AUX DÉBOURDEMENTS DE LA SARRE DU 6 FÉVRIER 2020 -

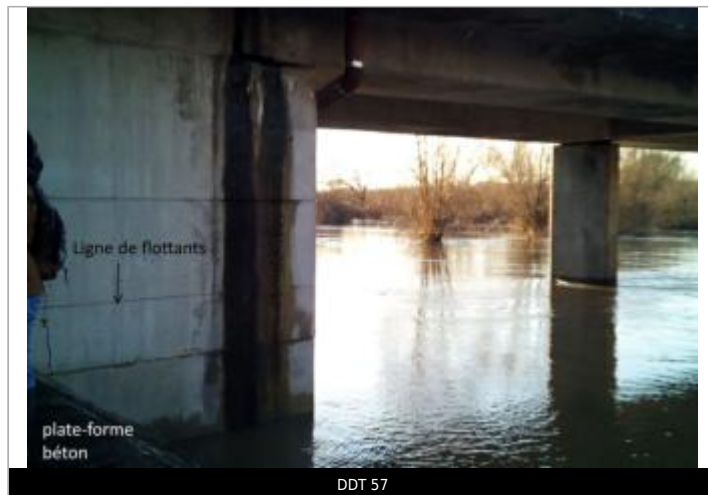
face aval de la culée du pont

Commentaires : Flottants collés sur la face aval de la culée du pont, à 34,5 cm au-dessus de la plateforme de remblai et béton qui permet l'accès à la culée. Inscription « 02/20 » et trait jaune posés sur place.
