Commune : **SARRALBE** | Rivière : **La Sarre**

**Unité de gestion :** Rhin-Sarre  
**Code :** RS\_S\_88      **Date de mise à jour :** 17/08/2020  
**Auteur :** SPC RS

**SOURCE DE REPÉRAGE : RELEVÉ DE LAISSES DE CRUES DE LA DDT 57 SUITE AUX DÉBOREMENTS DE LA SARRE DU 6 FÉVRIER 2020 -**

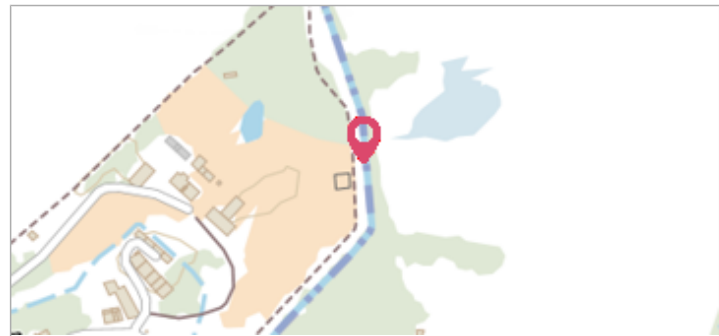
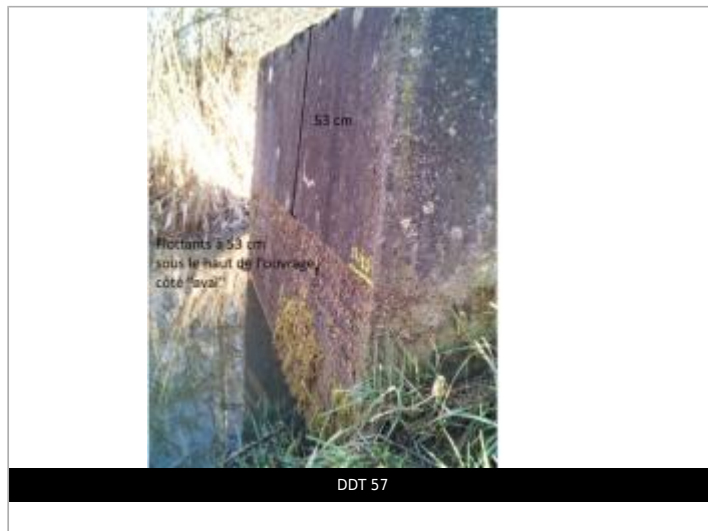
**sur la face externe de l'ouvrage béton**

**Commentaires :** Flottants collés sur la face externe de l'ouvrage béton, à 57 cm sous le sommet de l'ouvrage coté « amont » et 53 cm côté « aval » de l'ouvrage (marque jaune « 02/20 » laissée des deux côtés de l'ouvrage).

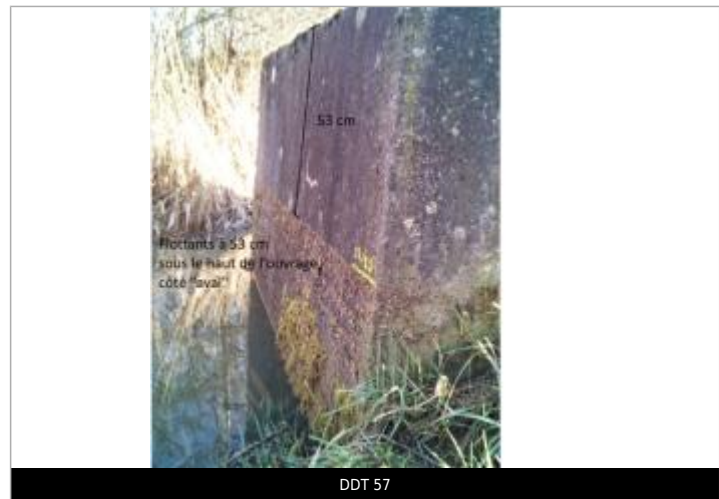
**5 février 2020**  
 Nature de l'inondation : **Débordement de cours d'eau**      Nature du repère : **Photographie**
