Commune : **HESSE** | Rivière : **La Sarre**
sur la culée de rive gauche du pont, face aval

GÉNÉRAL
Unité de gestion : Rhin-Sarre
Code : RS_S_99 **Date de mise à jour :** 17/08/2020
Auteur : SPC RS

GÉNÉRAL
Code : RS_R_99_1 **Date de mise à jour :** 24/09/2021
Auteur : SPC RS

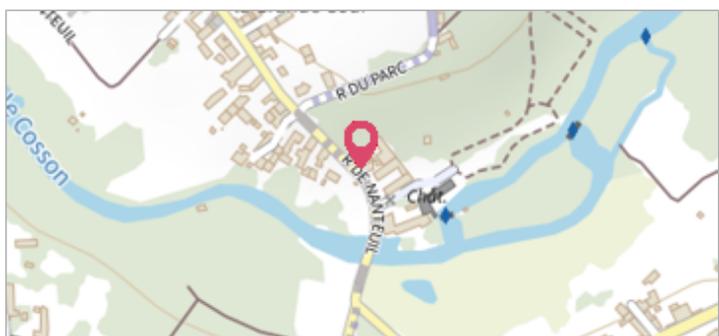
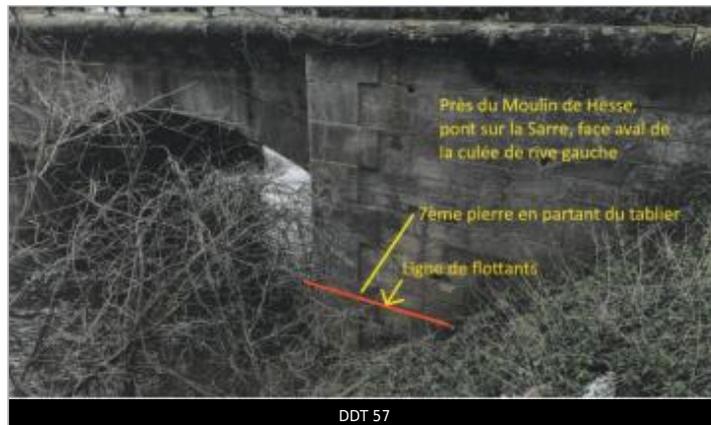
Commentaires : Ligne de flottants sur la culée de rive gauche du pont, face aval. Ligne de flottants située à 23 cm au-dessus de la base de la 7ème pierre d'angle de la culée, en comptant à partir du tablier du pont.

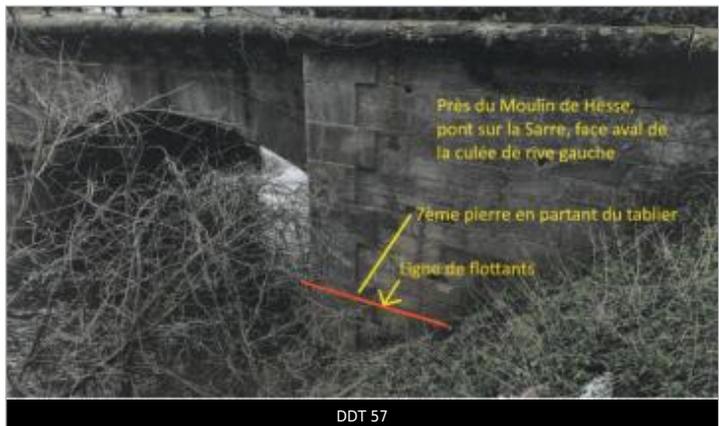
5 Février 2020
 Nature de l'inondation : **Débordement de cours d'eau** Nature du repère : **Photographie**
