Commune : **HESSE** | Rivière : **La Sarre**  
**sur la culée de rive gauche du pont, face aval**

**GÉNÉRAL**  
**Unité de gestion :** Rhin-Sarre  
**Code :** RS\_S\_99 **Date de mise à jour :** 17/08/2020  
**Auteur :** SPC RS

**GÉNÉRAL**  
**Code :** RS\_R\_99\_1 **Date de mise à jour :** 24/09/2021  
**Auteur :** SPC RS

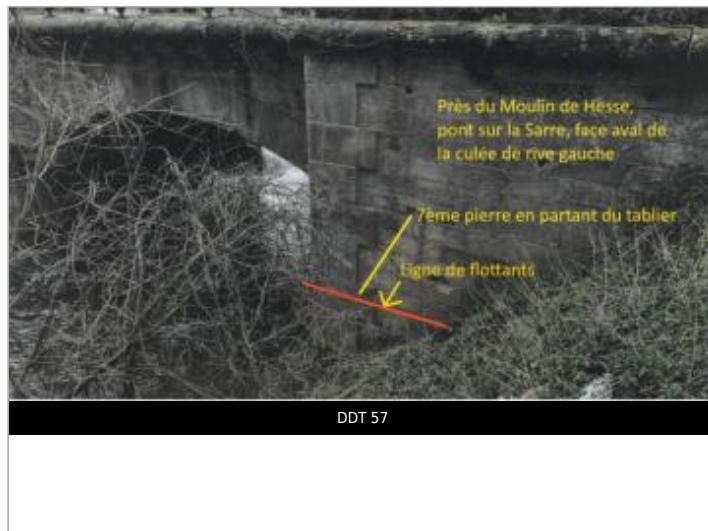
**Commentaires :** Ligne de flottants sur la culée de rive gauche du pont, face aval. Ligne de flottants située à 23 cm au-dessus de la base de la 7ème pierre d'angle de la culée, en comptant à partir du tablier du pont.

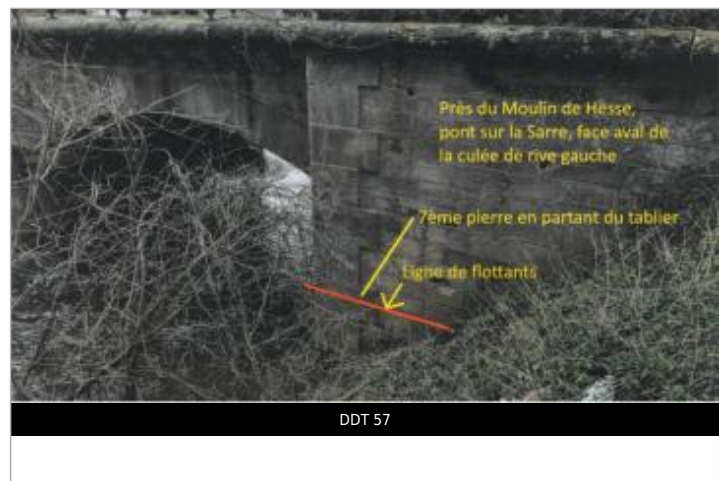
**5 février 2020**  
 Nature de l'inondation : **Débordement de cours d'eau** Nature du repère : **Photographie**
