Commune : **BERTHELMING**Rivière : **La Sarre****sur le grillage torsadé d'un jardin clôturé**

1 Repère(s) sur le site**GÉNÉRAL****Unité de gestion :** Rhin-Sarre**Code :** RS_S_100**Date de mise à jour :** 17/08/2020**Auteur :** SPC RS

**5 février 2020**Nature de l'inondation : **Débordement de cours d'eau**Nature du repère : **Photographie****GÉNÉRAL****Code :** RS_R_100_1**Date de mise à jour :****Auteur :** SPC RS

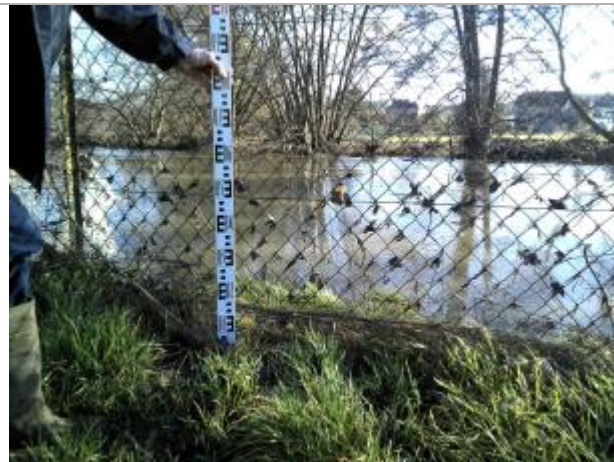
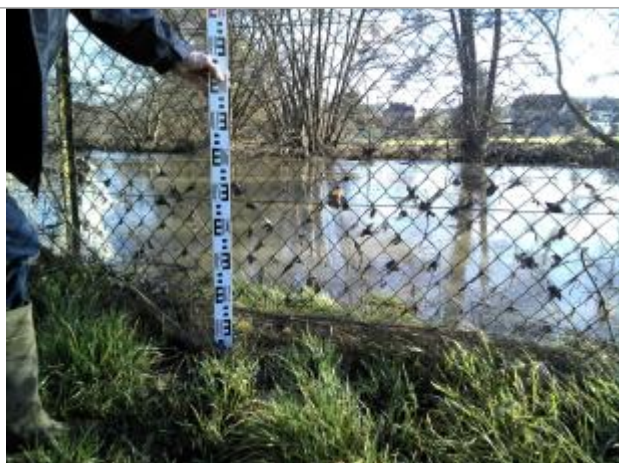
Commentaires : Traces d'herbe sur le grillage torsadé d'un jardin clôturé situé à proximité immédiate de la Sarre et à droite du poste de transformation électrique haut d'EDF. La trace était à 55 cm de hauteur au-dessus du muret en béton qui supporte le gri
