Commune : **BERTHELMING**

Rivière : **La Sarre**

## sur le grillage torsadé d'un jardin clôturé

**Code :** RS\_S\_100

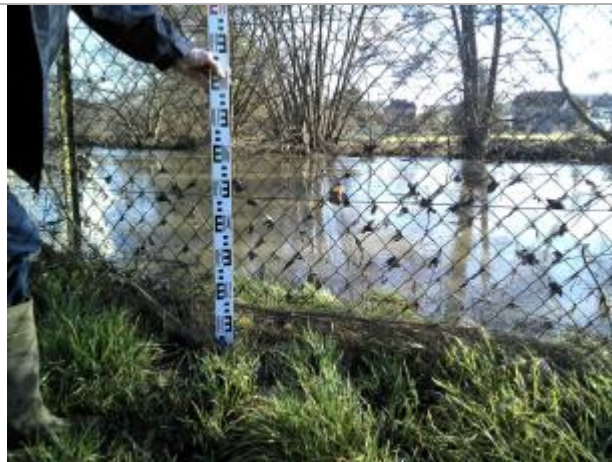
**Commentaires :** Traces d'herbe sur le grillage torsadé d'un jardin clôturé situé à proximité immédiate de la Sarre et à droite du poste de transformation électrique haut d'EDF. La trace était à 55 cm de hauteur au-dessus du muret en béton qui supporte le gri

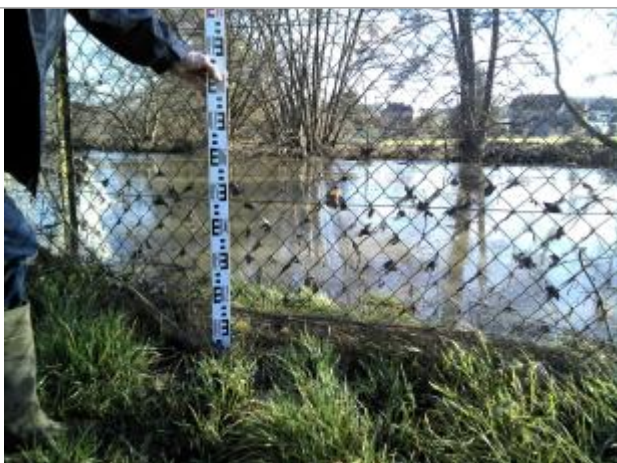
**SOURCE DE REPÉRAGE :** RELEVÉ DE LAISSES DE CRUES DE LA DDT 57 SUITE AUX DÉBOURDEMENTS DE LA SARRE DU 6 FÉVRIER 2020 -
