Commune : **BERTHELMING**Rivière : **La Sarre**

## sur le grillage soudé d'un poulailler situé en pied du talus de la RD 43 (rue de Bettborn)

**SOURCE DE REPÉRAGE : RELEVÉ DE LAISSES DE CRUES DE LA DDT 57 SUITE AUX DÉBORDEMENTS DE LA SARRE DU 6 FÉVRIER 2020 -**

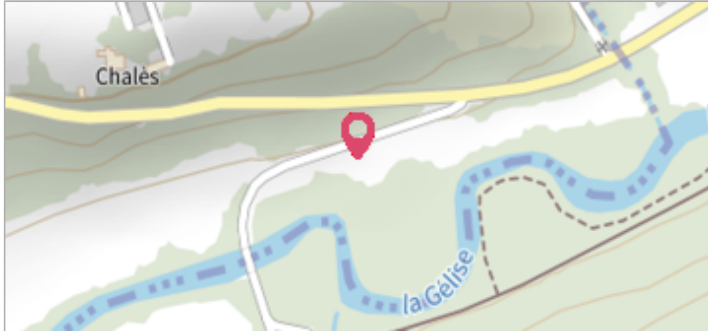
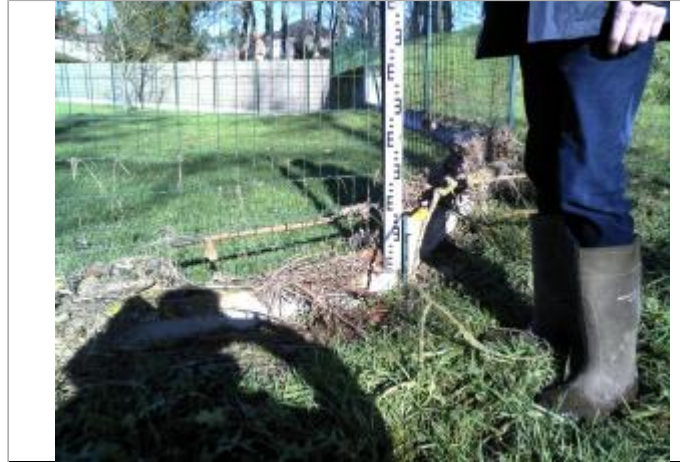
**Commentaires :** Traces d'herbe sur le grillage soudé d'un poulailler situé en pied du talus de la RD 43 (rue de Bettborn). La trace était à 40 cm de hauteur au-dessus du muret en béton qui supporte le grillage.

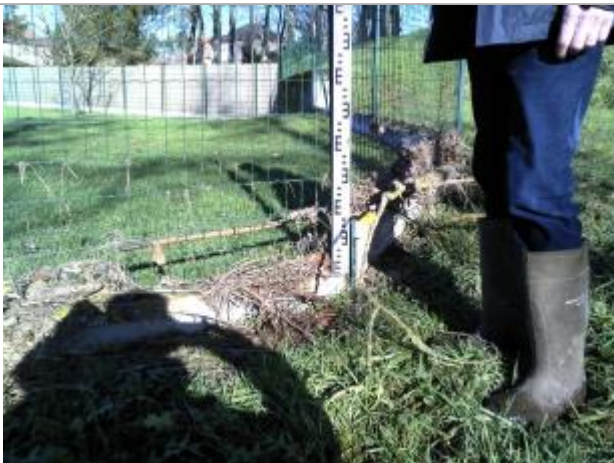
**5 Février 2020**Nature de l'inondation : **Débordement de cours d'eau**Nature du repère : **Photographie**
