Commune : ROMELFING

Rivière : La Sarre

Code : RS_S_111

SOURCE DE REPÉRAGE : RELEVÉ DE LAISSES DE CRUES DE LA DDT 57 SUITE AUX DÉBORDEMENTS DE LA SARRE DU 6 FÉVRIER 2020 -

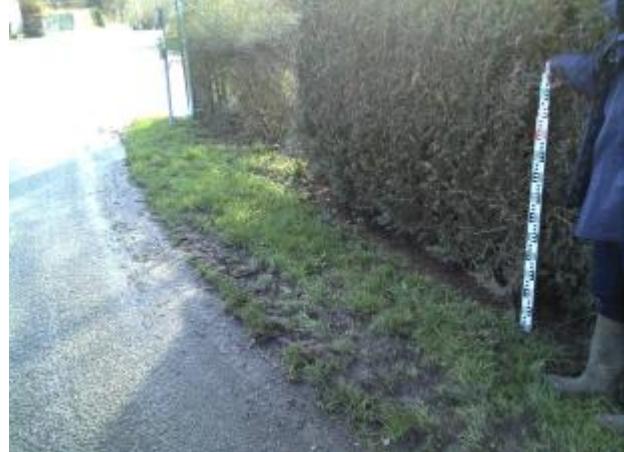
la haie de thuyas au carrefour rue du Moulin et du Stade

Commentaires : Dépôt de flottants et traces de boue dans la haie de thuyas au carrefour rue du Moulin et du Stade.
Traces de végétaux et boue sur les thuyas jusqu'à 70 cm du sol.
