Commune : **OBERSTINZEL**Rivière : **La Sarre**

Unité de gestion : Rhin-Sarre**Code :** RS_S_114**Auteur :** SPC RS**Date de mise à jour :** 17/08/2020

**5 Février 2020**Nature de l'inondation : **Débordement de cours d'eau**Nature du repère : **Photographie**

SOURCE DE REPÉRAGE : RELEVÉ DE LAISSES DE CRUES DE LA DDT 57 SUITE AUX DÉBORDEMENTS DE LA SARRE DU 6 FÉVRIER 2020 -

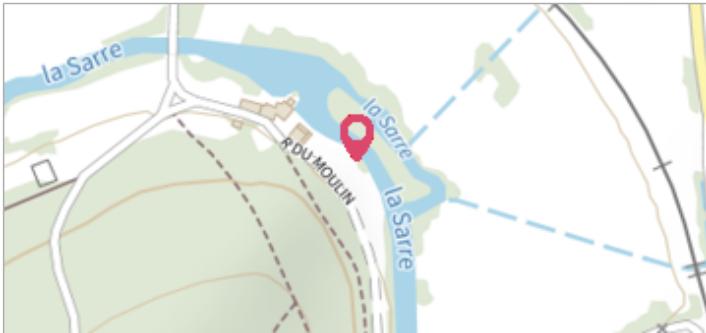
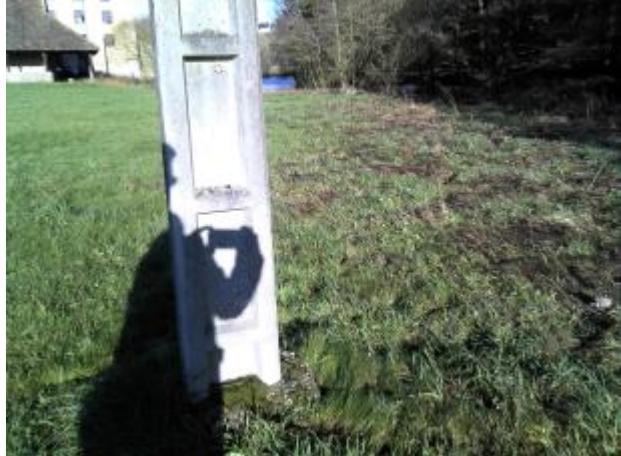
Terrain naturel (pré)

Commentaires : Terrain naturel (pré), laisses d'herbes fanées et de sédiments sur l'herbe du pré, la limite passait au pied du poteau électrique en béton visible sur la photo. Pré à l'arrière de la ripisylve et dans le prolongement du Moulin.
