Commune : **OBERSTINZEL** | Rivière : **La Sarre**

**1** Repère(s) sur le site

**Unité de gestion :** Rhin-Sarre  
**Code :** RS\_S\_114      **Date de mise à jour :** 17/08/2020  
**Auteur :** SPC RS

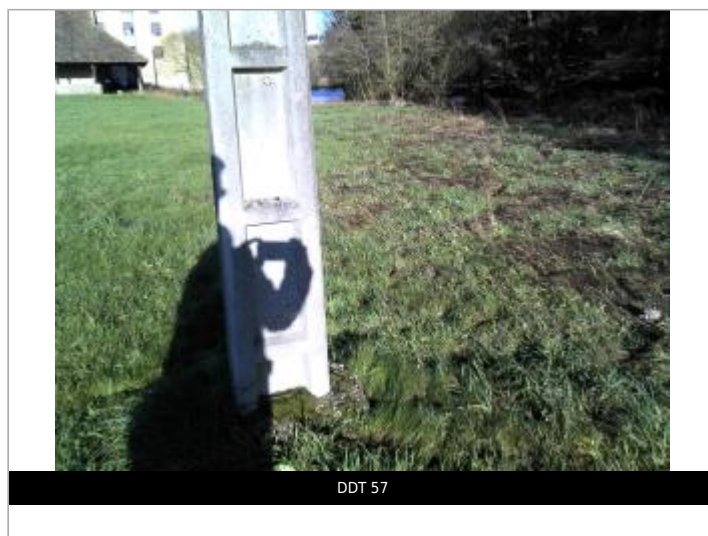
**Commentaires :** Terrain naturel (pré), laisses d'herbes fanées et de sédiments sur l'herbe du pré, la limite passait au pied du poteau électrique en béton visible sur la photo. Pré à l'arrière de la ripisylve et dans le prolongement du Moulin.

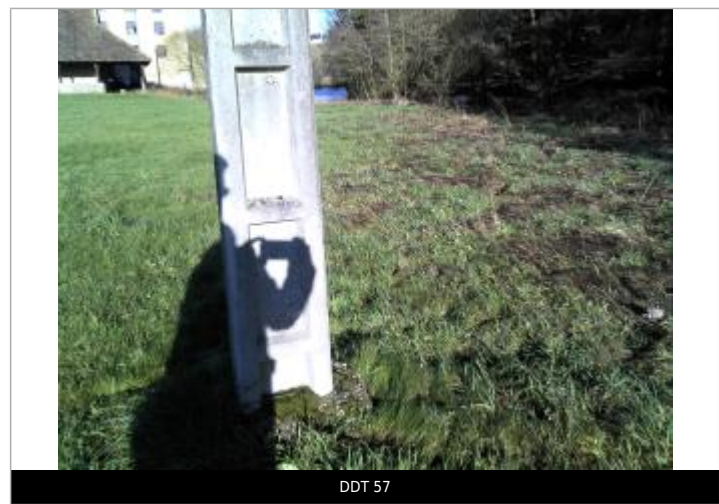
**Terrain naturel (pré)**

Nature de l'inondation : **Débordement de cours d'eau**      Nature du repère : **Photographie**
