Commune : **OBERSTINZEL** | Rivière : **La Sarre**

**Unité de gestion :** Rhin-Sarre  
**Code :** RS\_S\_114      **Date de mise à jour :** 17/08/2020  
**Auteur :** SPC RS

**SOURCE DE REPÉRAGE : RELEVÉ DE LAISSES DE CRUES DE LA DDT 57 SUITE AUX DÉBOREMENTS DE LA SARRE DU 6 FÉVRIER 2020 -**

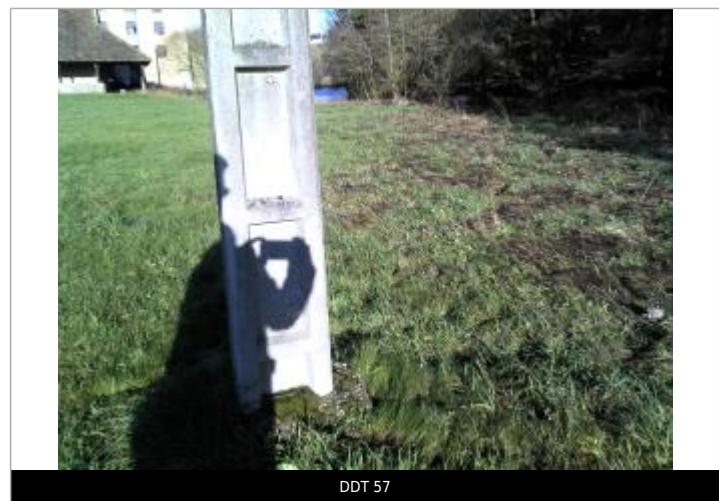
**Commentaires :** Terrain naturel (pré), laisses d'herbes fanées et de sédiments sur l'herbe du pré, la limite passait au pied du poteau électrique en béton visible sur la photo. Pré à l'arrière de la ripisylve et dans le prolongement du Moulin.

Nature de l'inondation : **Débordement de cours d'eau**      Nature du repère : **Photographie**
