Commune : **SARRALBE** | Rivière : **L' Albe**

Unité de gestion : Rhin-Sarre
Code : RS_S_1 **Date de mise à jour** : 17/08/2020
Auteur : SPC RS

Code : RS_R_1_1 **Date de mise à jour** : 25/01/2021
Auteur : SPC RS

SOURCE DE REPÉRAGE : RELEVÉ DE LAISSES DE CRUES DE LA DDT 57 SUITE AUX DÉBOREMENTS DE LA SARRE DU 6 FÉVRIER 2020 -

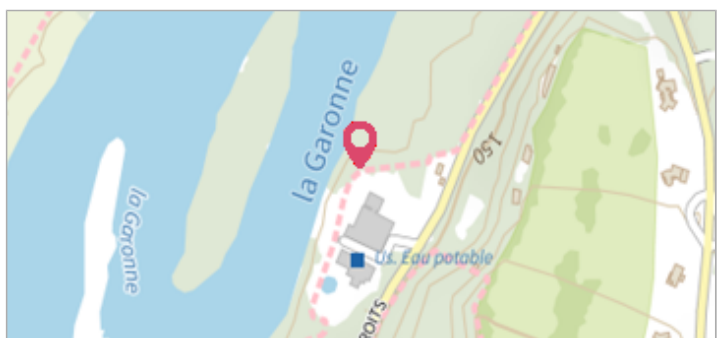
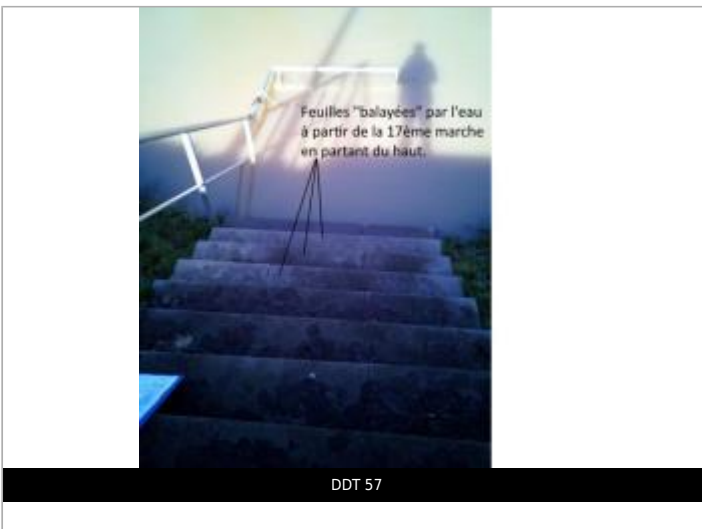
Marches du bas de l'escalier

Commentaires : Où les feuilles mortes ont été emportées par l'eau. Phénomène observé à partir de la 17ème marche en partant du haut de l'escalier. Incertitude du niveau atteint par l'eau égale à la hauteur de la marche : 13 cm

5 février 2020
 Nature de l'inondation : **Débordement de cours d'eau** Nature du repère : **Photographie**
