Commune : **SARRALBE** | Rivière : **L' Albe**

## Marches du bas de l'escalier

**5 février 2020**  
 Nature de l'inondation : **Débordement de cours d'eau** | Nature du repère : **Photographie**

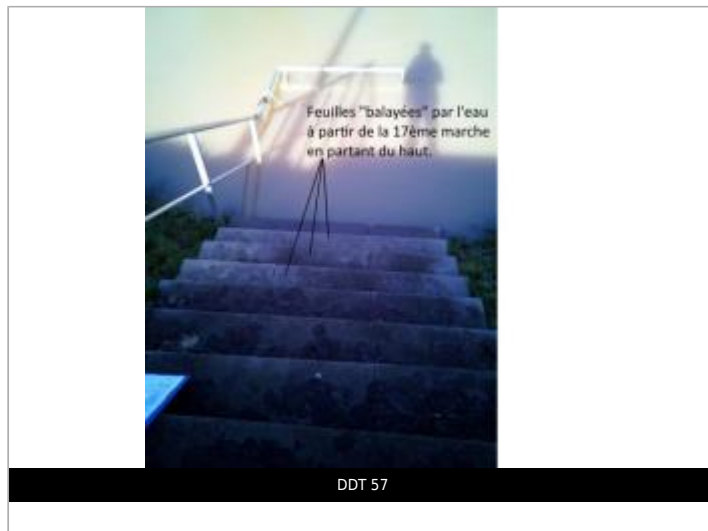
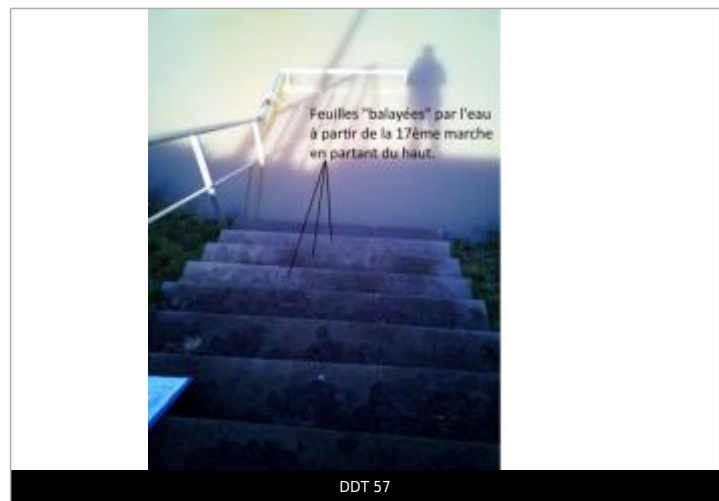
**Commentaires :** Où les feuilles mortes ont été emportées par l'eau. Phénomène observé à partir de la 17ème marche en partant du haut de l'escalier. Incertitude du niveau atteint par l'eau égale à la hauteur de la marche : 13 cm
