Commune : HERMELANGE

Rivière : La Sarre

GÉNÉRAL**Unité de gestion :** Rhin-Sarre**Date de mise à jour :** 17/08/2020**Code :** RS_S_77**Auteur :** SPC RS

**5 Février 2020**Nature de l'inondation : **Débordement de cours d'eau**Nature du repère : **Photographie****GÉNÉRAL****Code :** RS_R_77_1**Date de mise à jour :****Auteur :** SPC RS

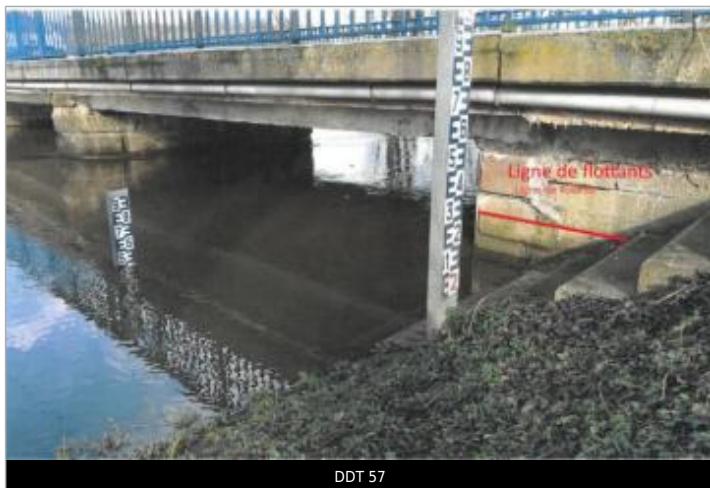
sur la culée de rive droite du pont, face amont

Commentaires : Ligne de flottants sur la culée de rive droite du pont, face amont. Ligne de flottants située à hauteur de la moitié de la 2ème pierre de taille d'angle du pont, en comptant à partir du tablier.
