Commune : **HERMELANGE** | Rivière : **La Sarre**

**sur la culée de rive droite du pont, face amont**

**5 février 2020**  
 Nature de l'inondation : **Débordement de cours d'eau**      Nature du repère : **Photographie**

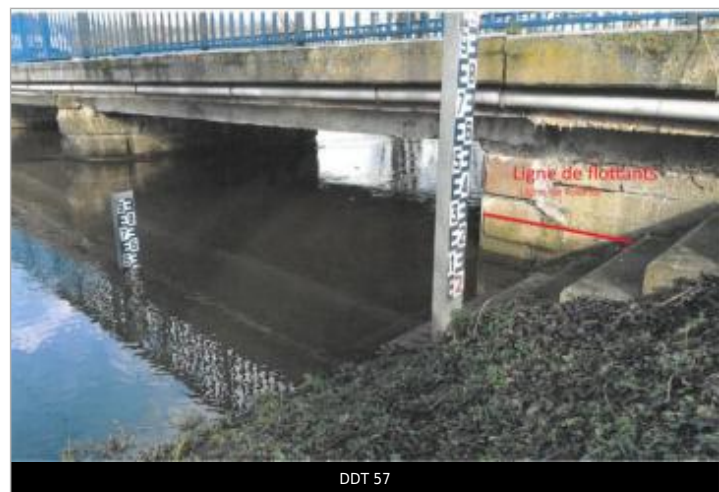
**Commentaires :** Ligne de flottants sur la culée de rive droite du pont, face amont. Ligne de flottants située à hauteur de la moitié de la 2ème pierre de taille d'angle du pont, en comptant à partir du tablier.
