Commune : **IMLING** | Rivière : **La Sarre**

pile du pont, côté Sarre

Unité de gestion : Rhin-Sarre
Code : RS_S_78 **Date de mise à jour :** 17/08/2020
Auteur : SPC RS

Code : RS_R_78_1 **Date de mise à jour :** 24/09/2021
Auteur : SPC RS

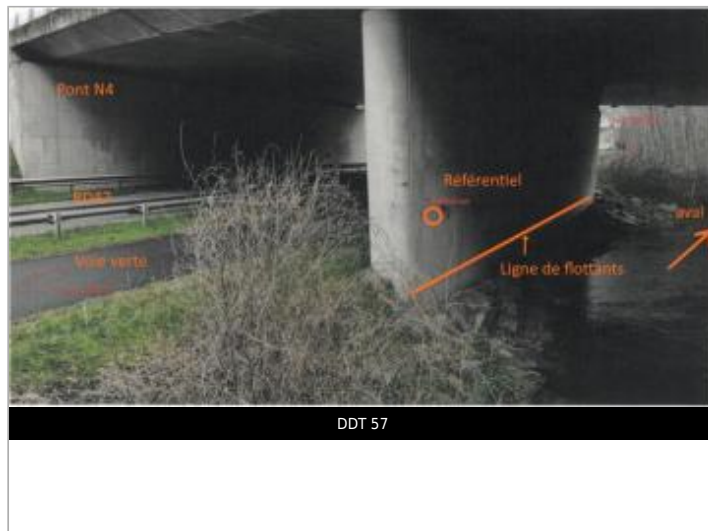
Commentaires : Ligne de flottant tout le long de la pile du pont, côté Sarre. 128 cm en dessous d'un petit creux circulaire dans la pile béton, du côté amont de la pile, sur sa face interne (cf photo).
