Commune : **IMLING** | Rivière : **La Sarre**

pile du pont, côté Sarre

Unité de gestion : Rhin-Sarre
Code : RS_S_78 **Date de mise à jour :** 17/08/2020
Auteur : SPC RS

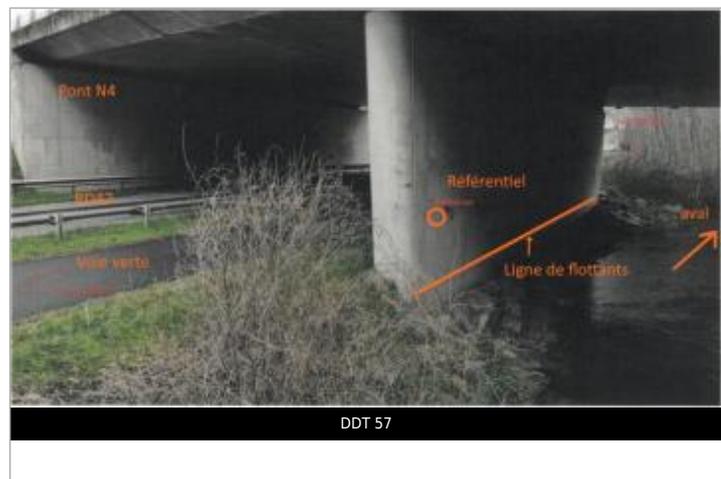
Commentaires : Ligne de flottant tout le long de la pile du pont, côté Sarre. 128 cm en dessous d'un petit creux circulaire dans la pile béton, du côté amont de la pile, sur sa face interne (cf photo).

5 Février 2020
 Nature de l'inondation : **Débordement de cours d'eau** Nature du repère : **Photographie**
