Commune : **IMLING** | Rivière : **La Sarre**

1 Repère(s) sur le site

Unité de gestion : Rhin-Sarre
Code : RS_S_78 **Date de mise à jour :** 17/08/2020
Auteur : SPC RS

Code : RS_R_78_1 **Date de mise à jour :** 24/09/2021
Auteur : SPC RS

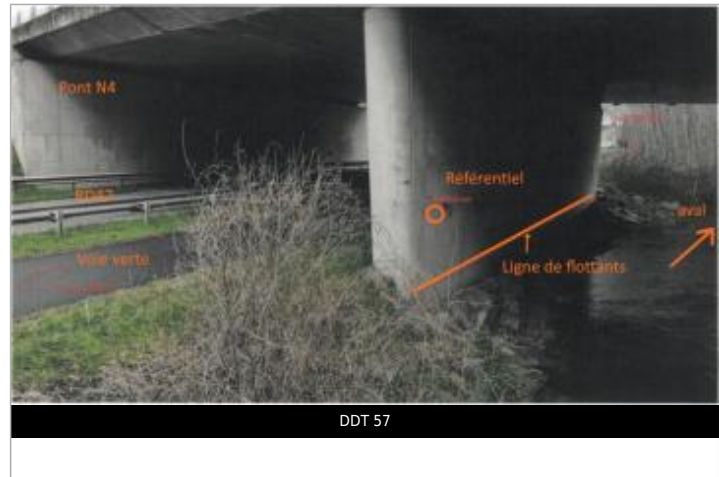
pile du pont, côté Sarre

Commentaires : Ligne de flottant tout le long de la pile du pont, côté Sarre. 128 cm en dessous d'un petit creux circulaire dans la pile béton, du côté amont de la pile, sur sa face interne (cf photo).
