Commune : **SARRALBE** | Rivière : **La Sarre**

**Unité de gestion :** Rhin-Sarre  
**Code :** RS\_S\_79      **Date de mise à jour :** 17/08/2020  
**Auteur :** SPC RS

**Code :** RS\_R\_79\_1      **Date de mise à jour :** 25/01/2021  
**Auteur :** SPC RS

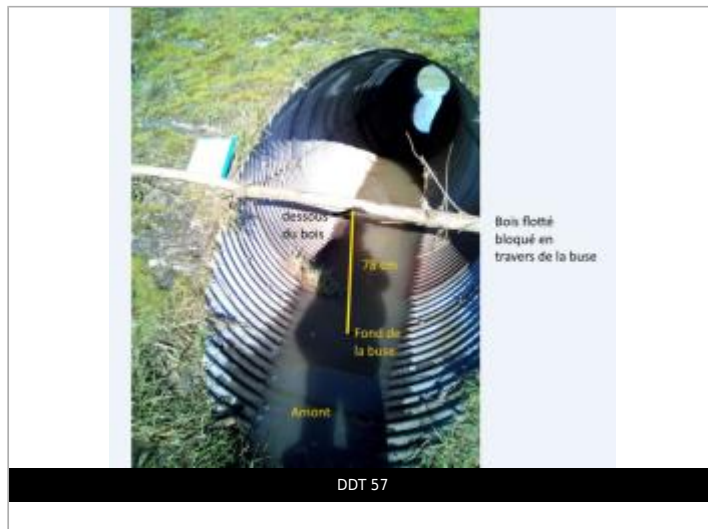
**côté amont du pont**

**Commentaires :** Bois flotté bloqué en travers de la buse, côté amont du pont. Bois placé à 78 cm au-dessus du fond de la buse (mesure centrée, calée au point bas intérieur de la buse et jusqu'au-dessous du bois flotté).

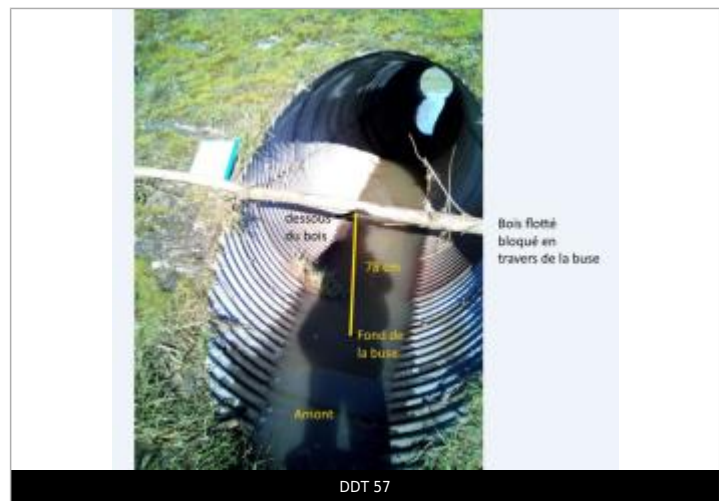
**5 février 2020**  
 Nature de l'inondation : **Débordement de cours d'eau**      Nature du repère : **Photographie**
