Commune : **SARRALBE** | Rivière : **La Sarre**

**Unité de gestion :** Rhin-Sarre  
**Code :** RS\_S\_79      **Date de mise à jour :** 17/08/2020  
**Auteur :** SPC RS

**Code :** RS\_R\_79\_1      **Date de mise à jour :** 25/01/2021  
**Auteur :** SPC RS

**SOURCE DE REPÉRAGE :** RELEVÉ DE LAISSES DE CRUES DE LA DDT 57 SUITE AUX DÉBOURDEMENTS DE LA SARRE DU 6 FÉVRIER 2020 -

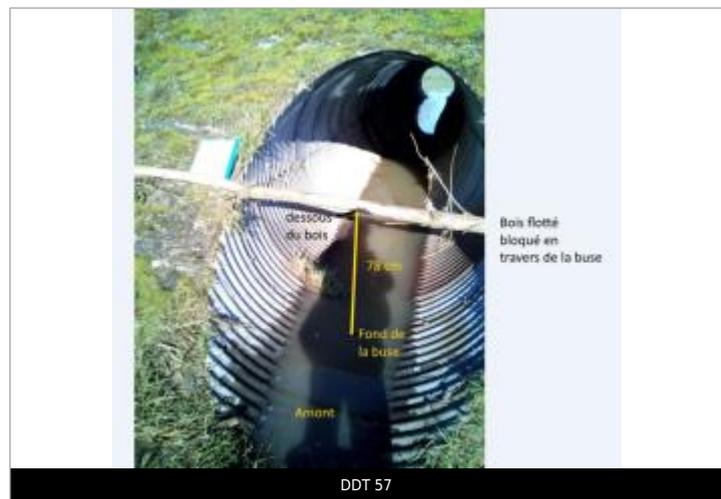
**côté amont du pont**

**Commentaires :** Bois flotté bloqué en travers de la buse, côté amont du pont. Bois placé à 78 cm au-dessus du fond de la buse (mesure centrée, calée au point bas intérieur de la buse et jusqu'au-dessous du bois flotté).
