Commune : **SARREBOURG** | Rivière : **La Sarre**

**plate-forme au bas de l'escalier**

**Unité de gestion :** Rhin-Sarre  
**Code :** RS\_S\_81 **Date de mise à jour :** 17/08/2020  
**Auteur :** SPC RS

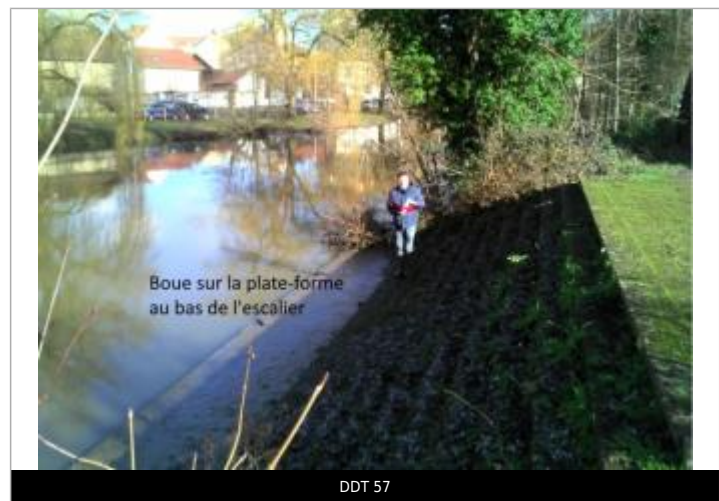
**Code :** RS\_R\_81\_1 **Date de mise à jour :** 24/09/2021  
**Auteur :** SPC RS

**Commentaires :** Boue déposée par les eaux de la crue sur la plate-forme au bas de l'escalier. Incertitude de la hauteur d'eau car pas d'indice du niveau d'eau sur la contre-marche : incertitude équivalente à la hauteur de la contre-marche.

**5 février 2020**  
 Nature de l'inondation : **Débordement de cours d'eau** Nature du repère : **Photographie**
