Commune : **HERBITZHEIM** | Rivière : **La Sarre**

**Unité de gestion :** Rhin-Sarre  
**Code :** RS\_S\_87 **Date de mise à jour :** 17/08/2020  
**Auteur :** SPC RS

**SOURCE DE REPÉRAGE : RELEVÉ DE LAISSES DE CRUES DE LA DDT 57 SUITE AUX DÉBOREMENTS DE LA SARRE DU 6 FÉVRIER 2020 -**

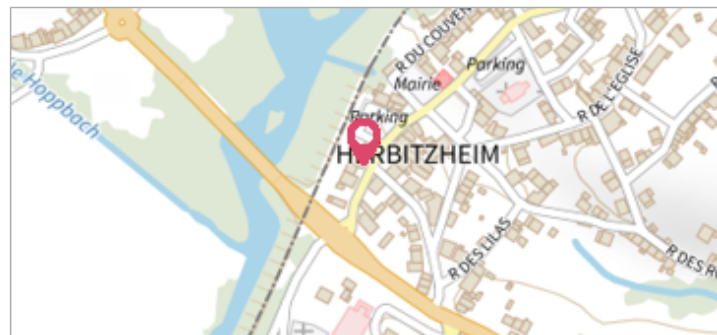
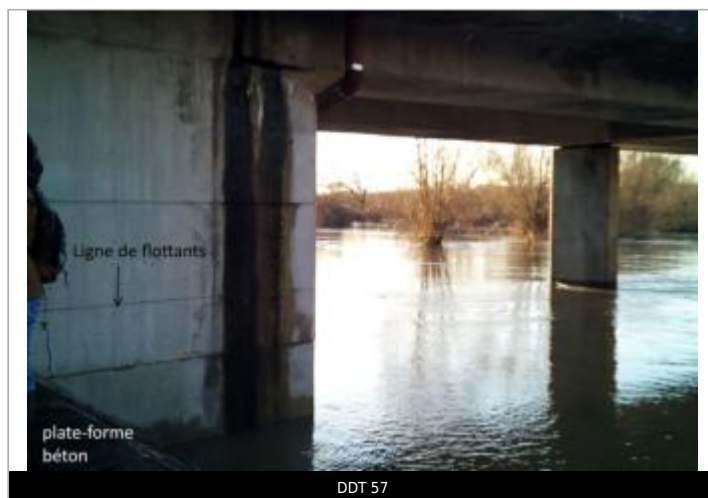
**face aval de la culée du pont**

**Commentaires :** Flottants collés sur la face aval de la culée du pont, à 34,5 cm au-dessus de la plateforme de remblai et béton qui permet l'accès à la culée. Inscription « 02/20 » et trait jaune posés sur place.
