Commune : **HERBITZHEIM** | Rivière : **La Sarre**

Unité de gestion : Rhin-Sarre
Code : RS_S_87 **Date de mise à jour :** 17/08/2020
Auteur : SPC RS

Code : RS_R_87_1 **Date de mise à jour :** 25/01/2021
Auteur : SPC RS

SOURCE DE REPÉRAGE : RELEVÉ DE LAISSES DE CRUES DE LA DDT 57 SUITE AUX DÉBOREMENTS DE LA SARRE DU 6 FÉVRIER 2020 -

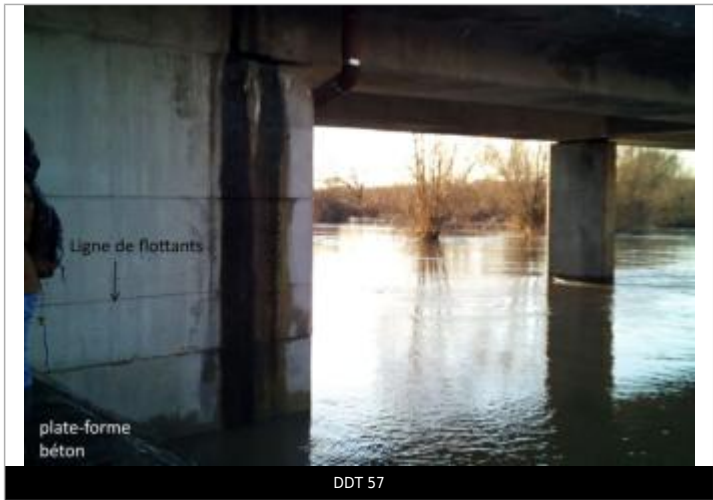
face aval de la culée du pont

Commentaires : Flottants collés sur la face aval de la culée du pont, à 34,5 cm au-dessus de la plateforme de remblai et béton qui permet l'accès à la culée. Inscription « 02/20 » et trait jaune posés sur place.
