Commune : **BERTHELMING**

Rivière : **La Sarre**

Code : RS_S_100

SOURCE DE REPÉRAGE : RELEVÉ DE LAISSES DE CRUES DE LA DDT 57 SUITE AUX DÉBOURDEMENTS DE LA SARRE DU 6 FÉVRIER 2020 -

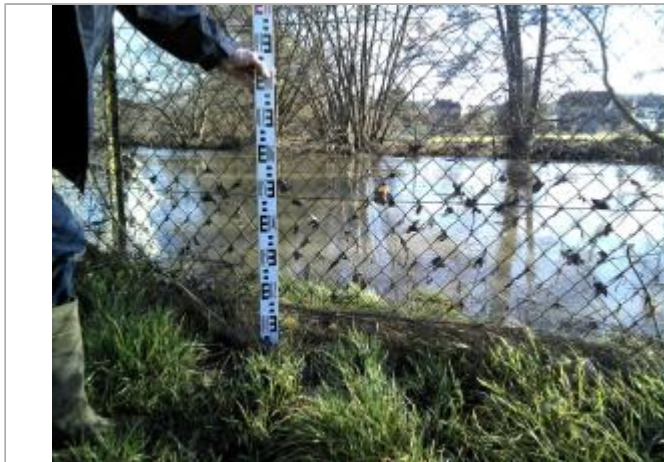
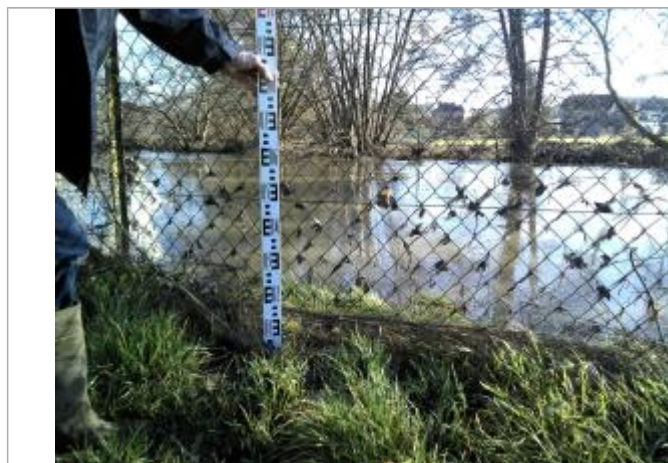
sur le grillage torsadé d'un jardin clôturé

Commentaires : Traces d'herbe sur le grillage torsadé d'un jardin clôturé situé à proximité immédiate de la Sarre et à droite du poste de transformation électrique haut d'EDF. La trace était à 55 cm de hauteur au-dessus du muret en béton qui supporte le gri
