Commune : **BERTHELMING**

Rivière : **La Sarre**

Code : RS_S_100

SOURCE DE REPÉRAGE : RELEVÉ DE LAISSES DE CRUES DE LA DDT 57 SUITE AUX DÉBOURDEMENTS DE LA SARRE DU 6 FÉVRIER 2020 -

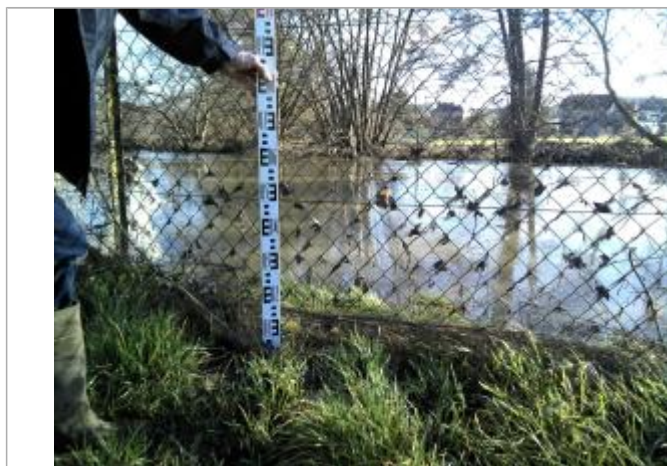
Nature du repère : **Photographie**
