Commune : **BERTHELMING** | Rivière : **La Sarre**

Unité de gestion : Rhin-Sarre
Code : RS_S_101 **Date de mise à jour :** 17/08/2020
Auteur : SPC RS

Code : RS_R_101_1 **Date de mise à jour :**
Auteur : SPC RS 28/09/2020

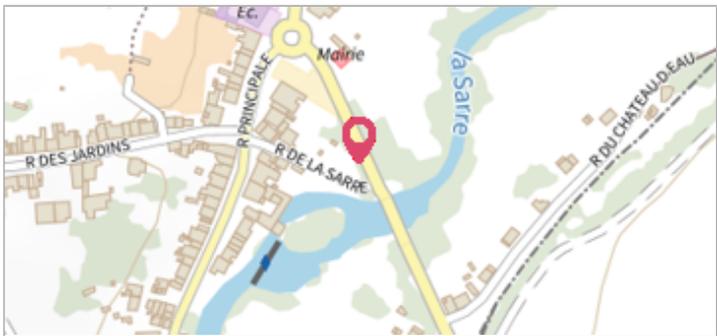
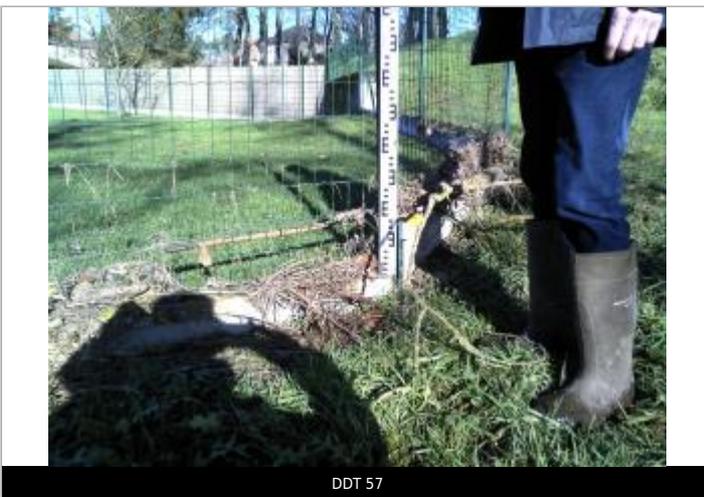
sur le grillage soudé d'un poulailler situé en pied du talus de la RD 43 (rue de Bettborn)

Commentaires : Traces d'herbe sur le grillage soudé d'un poulailler situé en pied du talus de la RD 43 (rue de Bettborn). La trace était à 40 cm de hauteur au-dessus du muret en béton qui supporte le grillage.

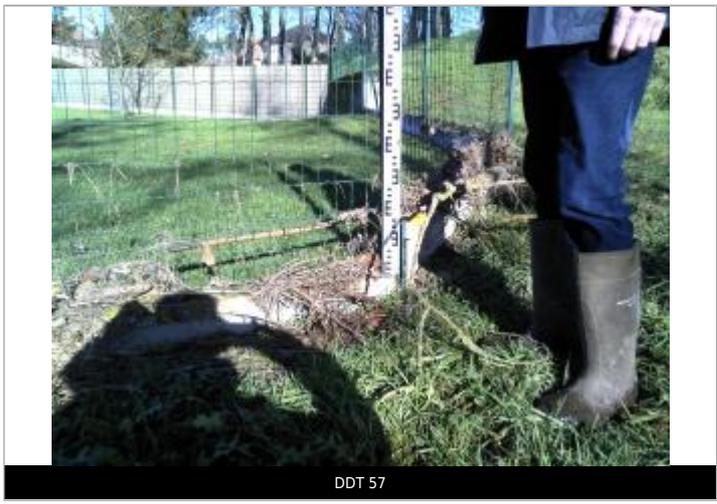
5 Février 2020
 Nature de l'inondation : **Débordement de cours d'eau** Nature du repère : **Photographie**
