Commune : **ROMELFING** | Rivière : **La Sarre**

## la haie de thuyas au carrefour rue du Moulin et du Stade

**5 Février 2020**  
 Nature de l'inondation : **Débordement de cours d'eau**      Nature du repère : **Photographie**

**SOURCE DE REPÉRAGE : RELEVÉ DE LAISSES DE CRUES DE LA DDT 57 SUITE AUX DÉBOREMENTS DE LA SARRE DU 6 FÉVRIER 2020 -**

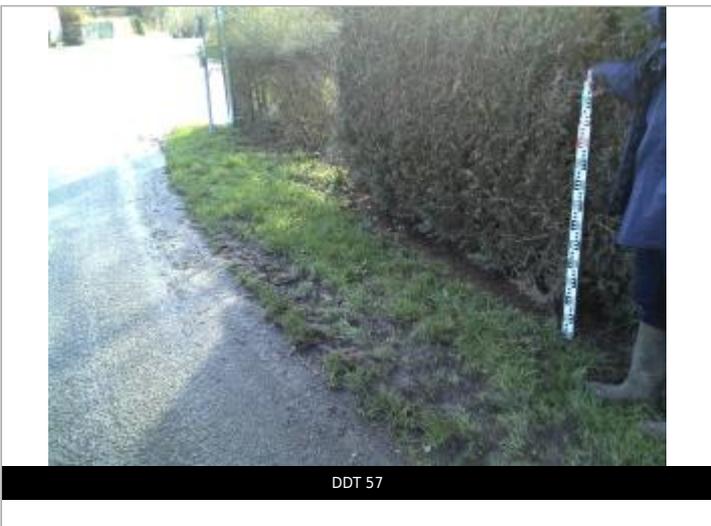
**Commentaires :** Dépôt de flottants et traces de boue dans la haie de thuyas au carrefour rue du Moulin et du Stade. Traces de végétaux et boue sur les thuyas jusqu'à 70 cm du sol.
