Commune : **OBERSTINZEL** | Rivière : **La Sarre**

Unité de gestion : Rhin-Sarre
Code : RS_S_114 **Date de mise à jour :** 17/08/2020
Auteur : SPC RS

SOURCE DE REPÉRAGE : RELEVÉ DE LAISSES DE CRUES DE LA DDT 57 SUITE AUX DÉBOURDEMENTS DE LA SARRE DU 6 FÉVRIER 2020 -

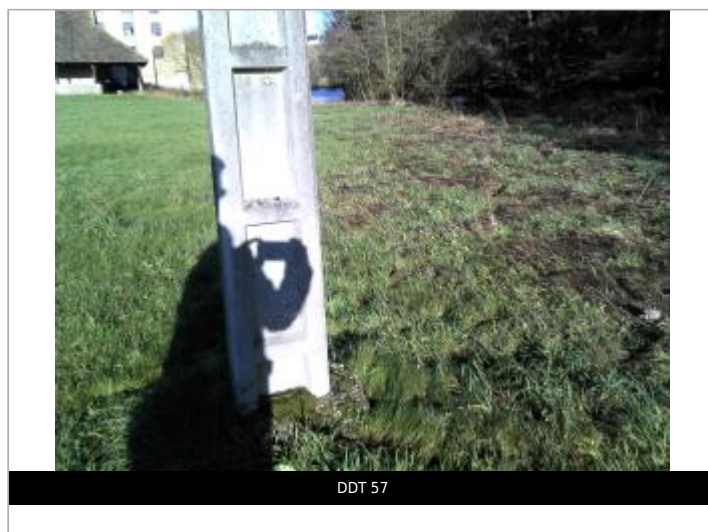
Commentaires : Terrain naturel (pré), laisses d'herbes fanées et de sédiments sur l'herbe du pré, la limite passait au pied du poteau électrique en béton visible sur la photo. Pré à l'arrière de la ripisylve et dans le prolongement du Moulin.

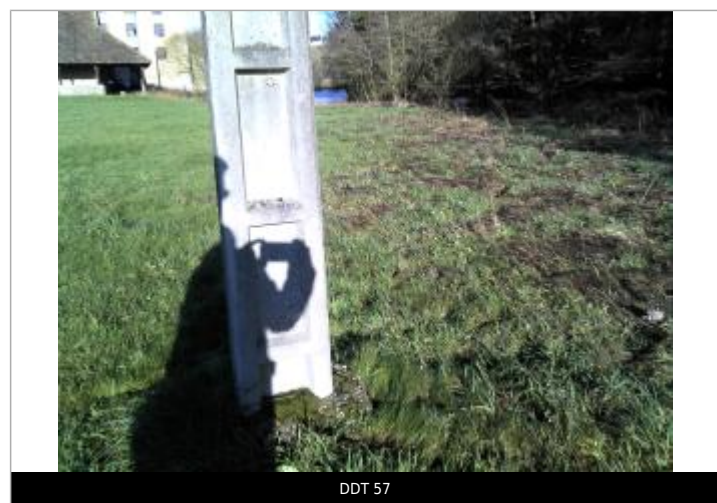
Code : RS_R_114_1 **Date de mise à jour :** 02/09/2020
Auteur : SPC RS

Nature de l'inondation : **Débordement de cours d'eau** Nature du repère : **Photographie**
