Commune : **OBERSTINZEL** | Rivière : **La Sarre**

**GÉNÉRAL**

**Unité de gestion :** Rhin-Sarre  
**Code :** RS\_S\_114      **Date de mise à jour :** 17/08/2020  
**Auteur :** SPC RS

**SOURCE DE REPÉRAGE : RELEVÉ DE LAISSES DE CRUES DE LA DDT 57 SUITE AUX DÉBOURDEMENTS DE LA SARRE DU 6 FÉVRIER 2020 -**

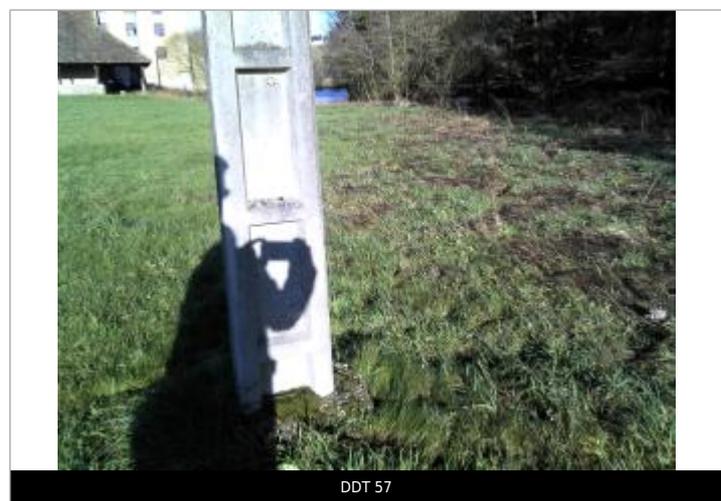
**Terrain naturel (pré)**

**Commentaires :** Terrain naturel (pré), laisses d'herbes fanées et de sédiments sur l'herbe du pré, la limite passait au pied du poteau électrique en béton visible sur la photo. Pré à l'arrière de la ripisylve et dans le prolongement du Moulin.

Nature de l'inondation : **Débordement de cours d'eau**      Nature du repère : **Photographie**
