Commune : **OBERSTINZEL** | Rivière : **La Sarre**

Unité de gestion : Rhin-Sarre
Code : RS_S_114 **Date de mise à jour :** 17/08/2020
Auteur : SPC RS

Code : RS_R_114_1 **Date de mise à jour :** 02/09/2020
Auteur : SPC RS

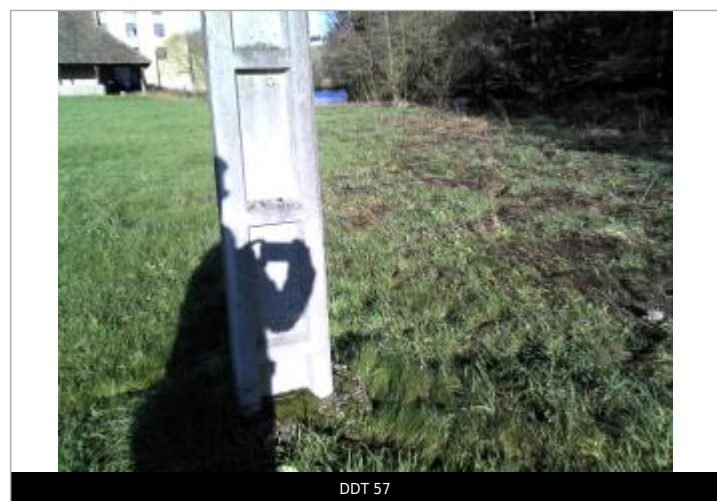
Commentaires : Terrain naturel (pré), laisses d'herbes fanées et de sédiments sur l'herbe du pré, la limite passait au pied du poteau électrique en béton visible sur la photo. Pré à l'arrière de la ripisylve et dans le prolongement du Moulin.

5 février 2020
 Nature de l'inondation : **Débordement de cours d'eau** Nature du repère : **Photographie**
