Commune : OBERSTINZEL

Rivière : La Sarre

Code : RS_R_115_1**Date de mise à jour :****Auteur :** SPC RS

SOURCE DE REPÉRAGE : RELEVÉ DE LAISSES DE CRUES DE LA DDT 57 SUITE AUX DÉBORDEMENTS DE LA SARRE DU 6 FÉVRIER 2020 -

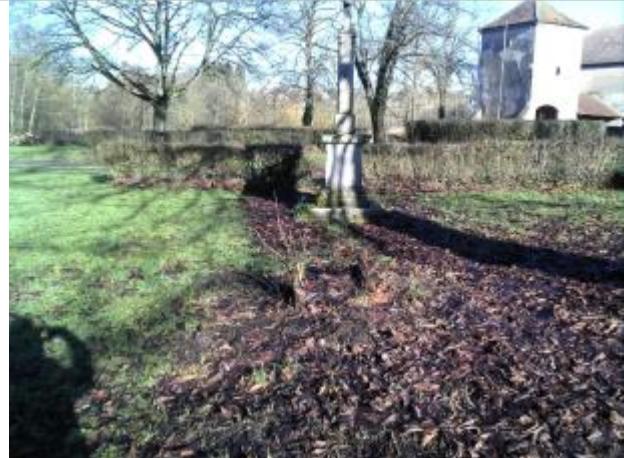
Terrain naturel (pré) #2

Commentaires : Terrain naturel (pré), absence de feuilles sur l'herbe, emportées par le courant, la limite passait au pied du calvaire visible sur la photo. On y voit également des branchages dans le filet du but de foot.

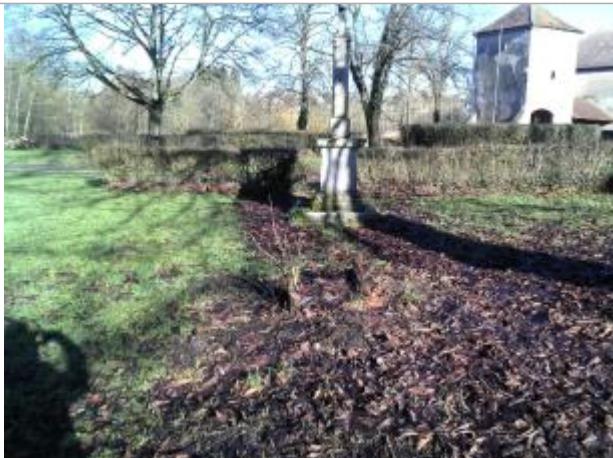
Nature du repère : Photographie
