Commune : ARGENTAN

Rivière : L' Orne

2 Rue du Réage Saint Benoit

1 Repère(s) sur le site**GÉNÉRAL****Unité de gestion :** Seine aval-Côtiers Normands**Code :** WEB_S_202008253041**Date de mise à jour :** 25/08/2020**Auteur :** CONTRIB_01

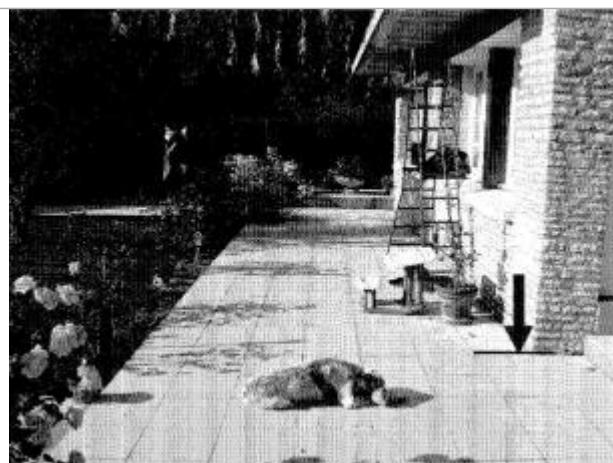
Laisse de crue au pied de la maison au niveau de la terrasse

LAISSÉ DE CRUE AU PIED DE LA MAISON AU NIVEAU DE LA TERRASSE - 25/08/2020**Méthode :** Non renseigné**Référence nivélée :** Marque d'inondation**Système altimétrique :** NGF IGN 1969 (système normal)**Altitude de la référence (en m) :** 154.650 m**Différence entre le niveau d'eau et la référence (en m) :** 0.000 m**Altitude calculée de l'eau (en m) :** 154.65
